## 改善箇所説明図

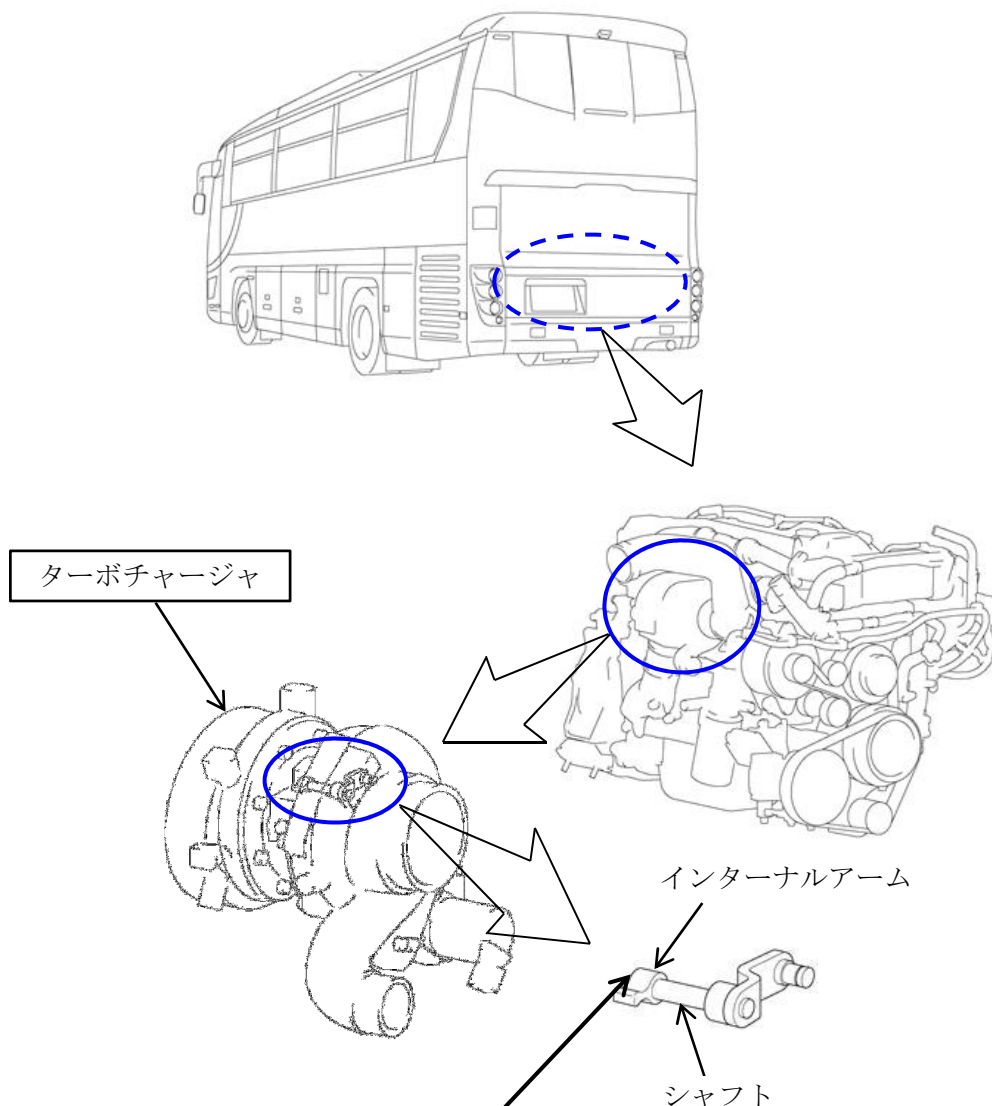
### 基準不適合発生箇所

注：  内は交換する部品を示す。

大型・中型バスの原動機において、ターボチャージャの可変ノズルを作動させるインターナルアームとシャフトの溶接部の強度が不足しているため、アクチュエータの駆動により当該溶接部がねじられ、可変ノズルの位置がずれることがある。そのため、吸入空気量が不足して、原動機の出力低下や回転が不安定となり、最悪の場合、走行中エンストし再始動できなくなるおそれがある。

全車両、ターボチャージャを対策品に交換する。

識別 : 改善済車両にはシリンダヘッドカバーに白色ペイントを塗布する。
