## 改善箇所説明図

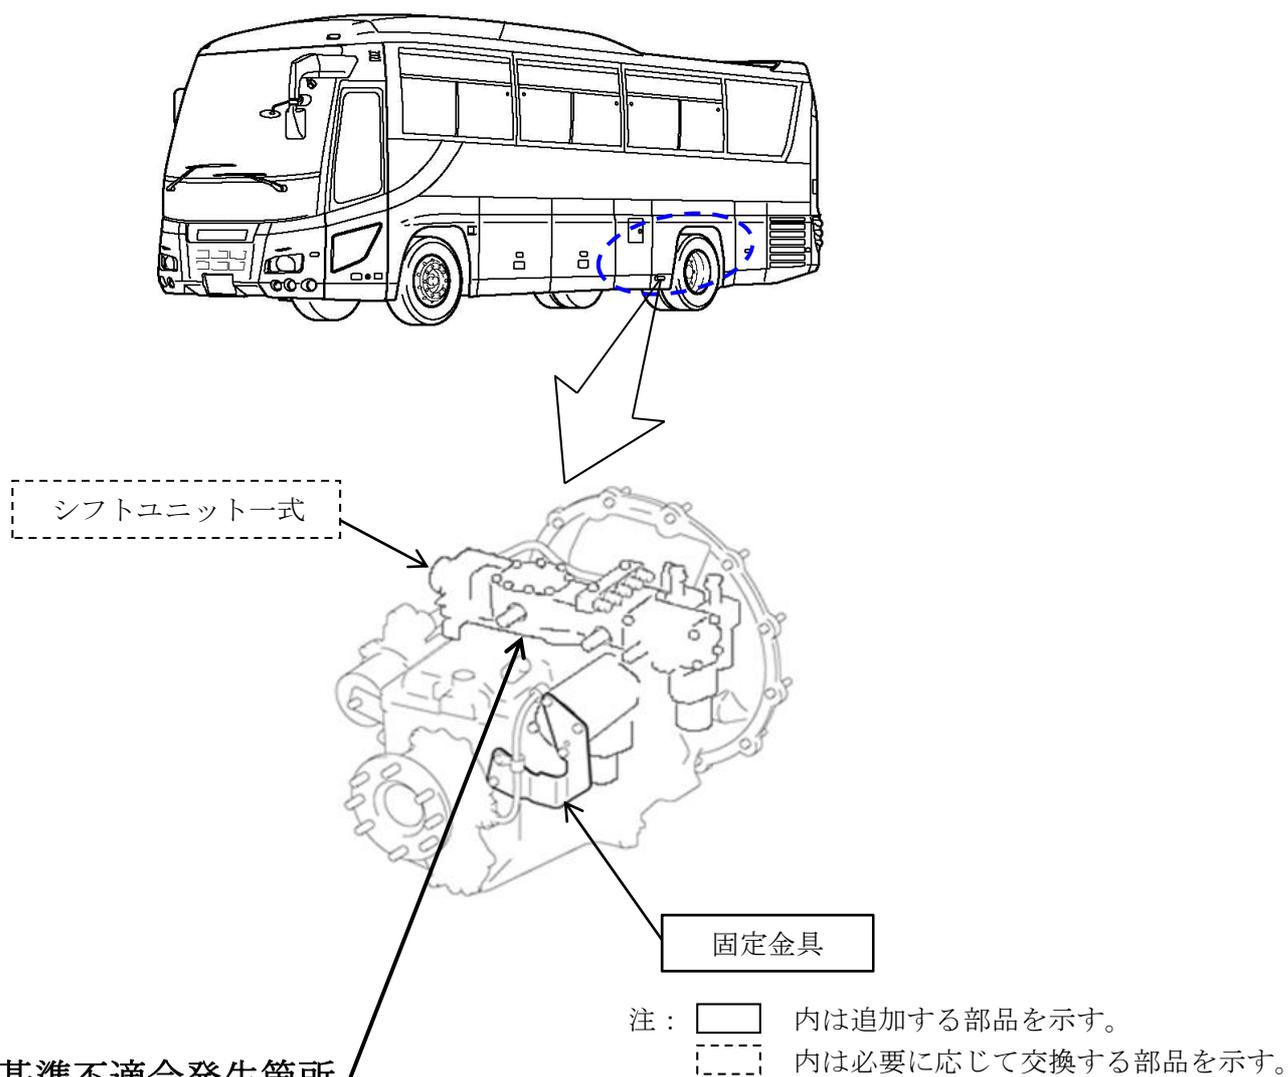
### 基準不適合発生箇所

大型バスのトランスミッションにおいて、高負荷の特定のエンジン回転で、シフトユニットハウジングが共振し、ハウジングに亀裂が入ることがある。そのため、そのまま使用を続けると、亀裂部よりオイルが漏れ、最悪の場合、トランスミッションが焼き付き、走行不能となるおそれがある。

全車両、シフトユニットに固定金具を追加するとともに、ハウジングの亀裂を点検し、亀裂が生じていた場合はシフトユニット一式を新品に交換する。

識別 : 改善済車両にはシリアルナンバープレート付近に白色ペイントを塗布する。
