改善箇所説明図

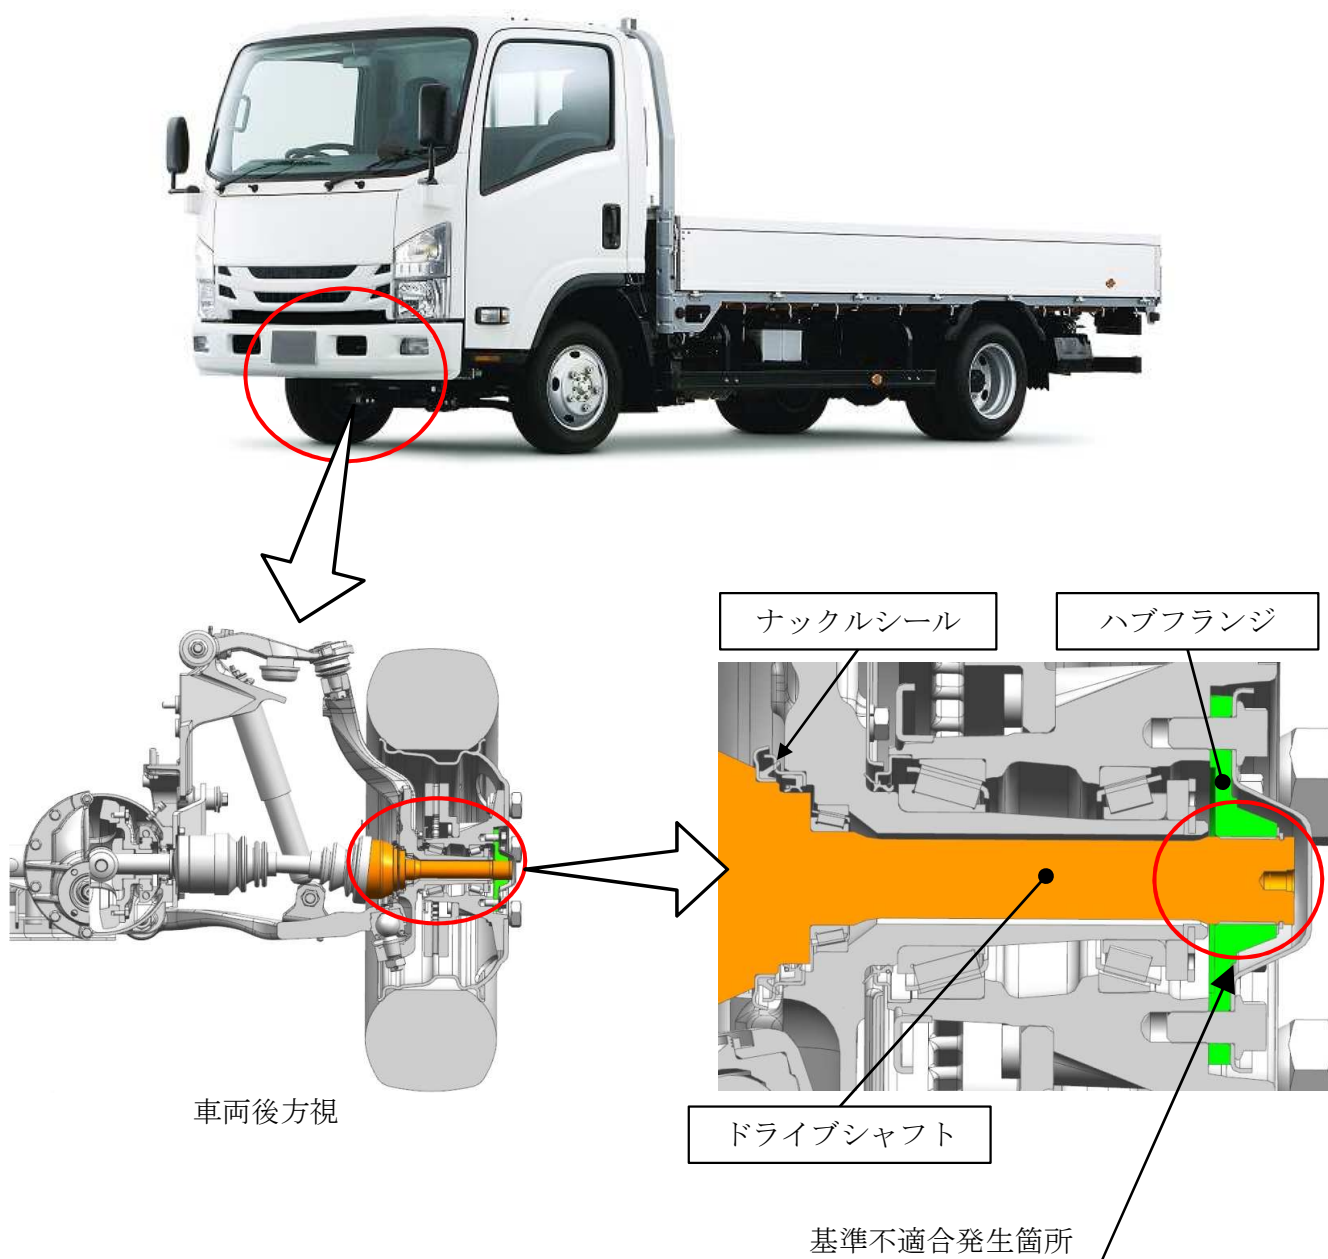
小型トラックのフルタイム式四輪駆動車のフロントハブフランジにおいて、ドライブシャフトを接合するスプライン部の硬度が不足しているため、当該スプライン部が摩耗することがある。そのため、異音が発生するとともに、そのままの状態で使用を続けると、ドライブシャフトが空転して、最悪の場合、走行不能となるおそれがある。

全車両、フロントハブフランジ、ドライブシャフトを対策品に交換する。また、泥水等の浸入を防ぐ為、ナックルシールを対策品に交換する。
