### 改善箇所説明図

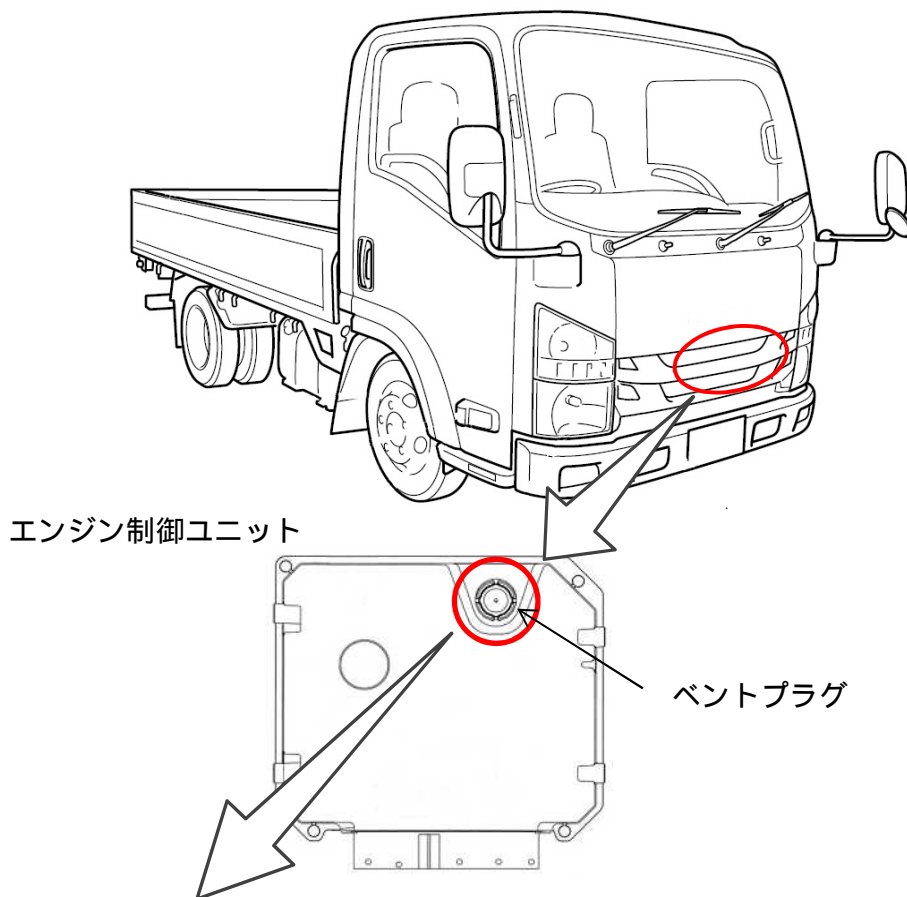
基準不適合発生箇所

中型・小型トラックのエンジン制御ユニットにおいて、通気用ベントプラグ取付け部の塗装処理が不適切なため、被水により当該取付け部が腐食して防水性が低下し、ユニット内に水が浸入することがある。そのため、ユニット内に浸入した水により制御回路が短絡して警告灯点灯、出力不足等が発生し、最悪の場合、走行中エンストして走行不能となるおそれがある。

全車両、エンジン制御ユニットを対策品に交換する。または、エンジン制御ユニットのベントプラグ取付け部に防水処理を行う。
