改善箇所説明図

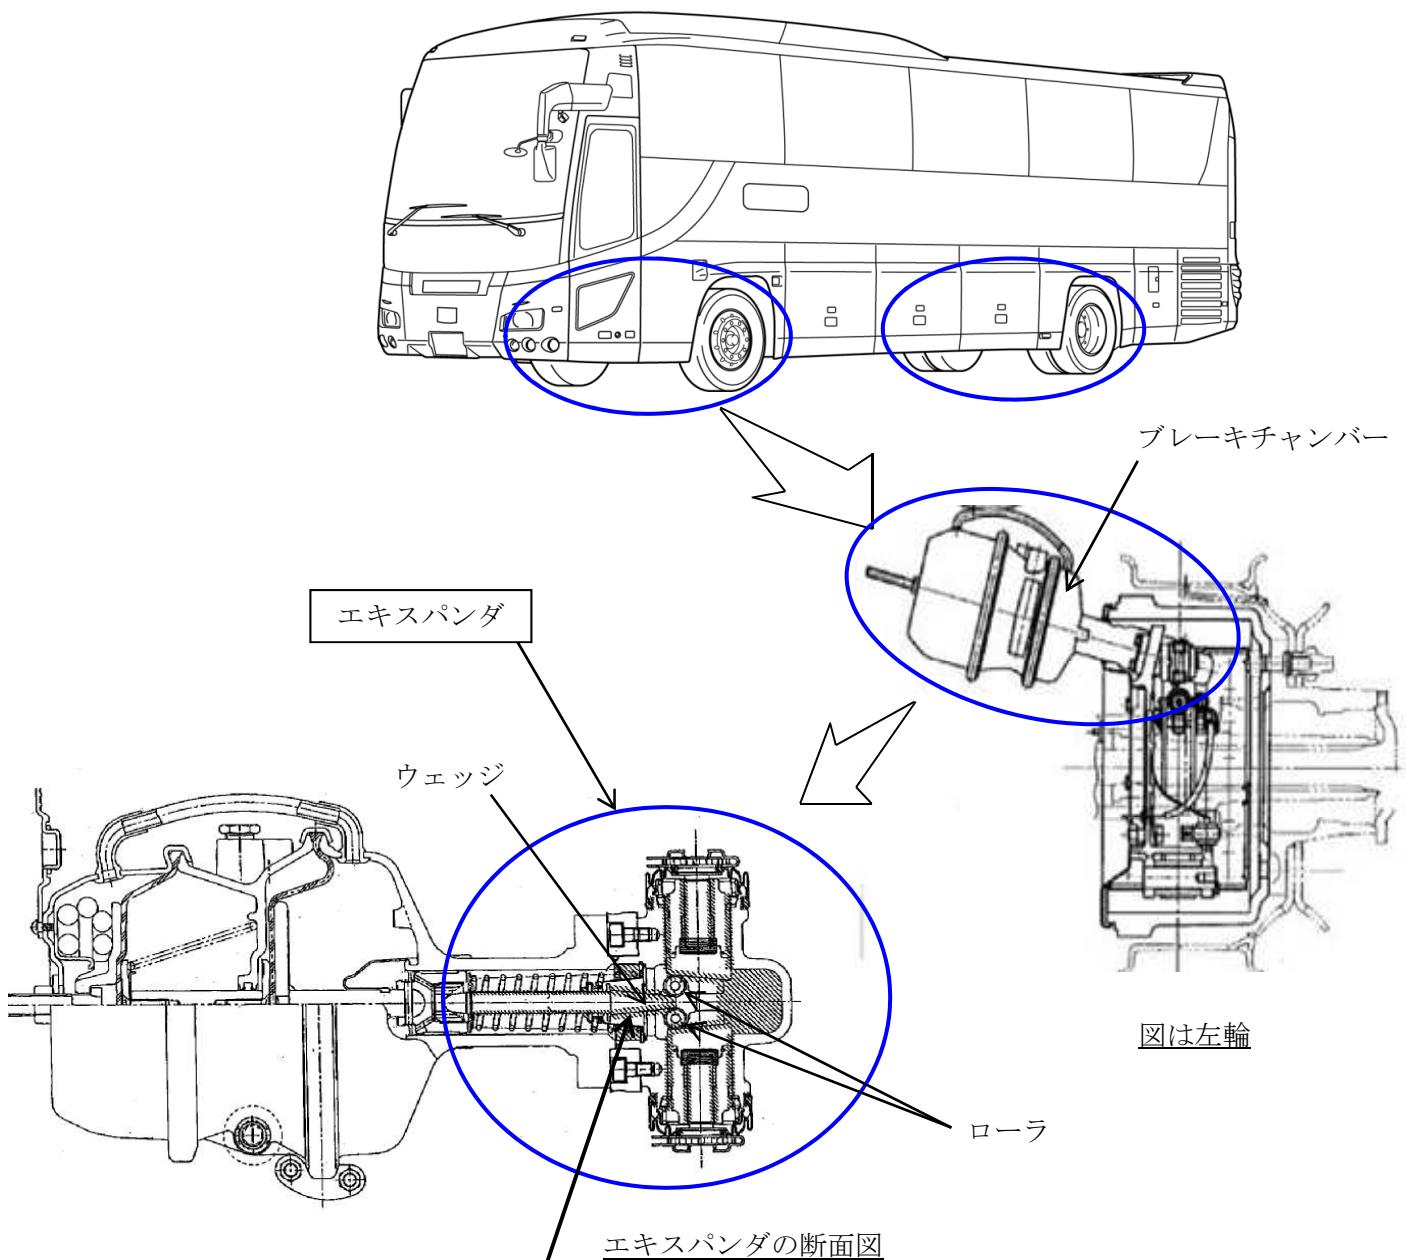
基準不適合発生箇所

大型バスのブレーキにおいて、エキスパンダのウェッジの熱処理が不適切なため、硬度が不足しているものがある。そのため、制動を繰り返すことでウェッジが摩耗し制動力が変化し、最悪の場合、ウェッジが損傷し、車輪の制動ができなくなるおそれがある。

全車両、当該エキスパンダの製造番号を点検し、対象のものは良品と交換する。

識別 : 改善済車両にはネームプレートに白色ペイントを塗布する。
