改善箇所説明図

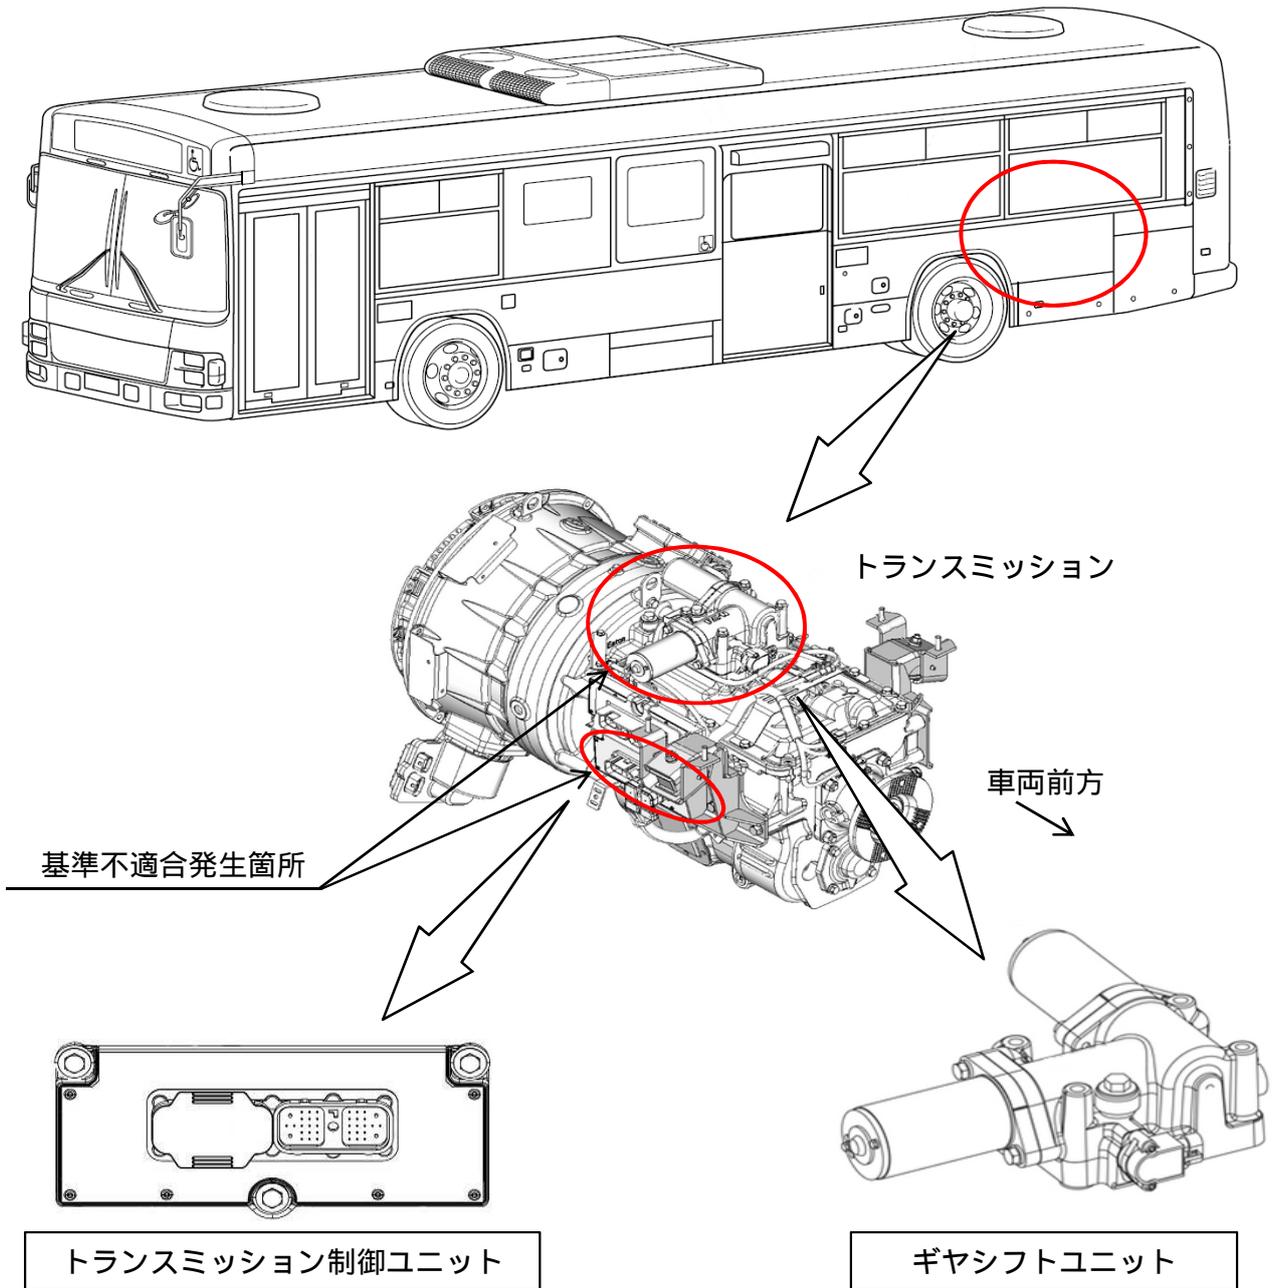
ハイブリッド仕様の路線バスにおいて、トランスミッション制御プログラムが不適切なため、ギヤシフトユニット内部のモータが故障したと誤診断することがある。そのため、警告灯が点灯してフェールセーフモードとなり、変速ができなくなり、最悪の場合、走行中エンストして走行不能となるおそれがある。

全車両、トランスミッション制御ユニットを対策品に交換するとともに、ギヤシフトユニットの製造番号を点検し、対象となるものは対策品に交換する。

識別： 運転者席左側ドア開口部のシリアルナンバープレート付近に、緑色シールを貼付する。
