改善箇所説明図

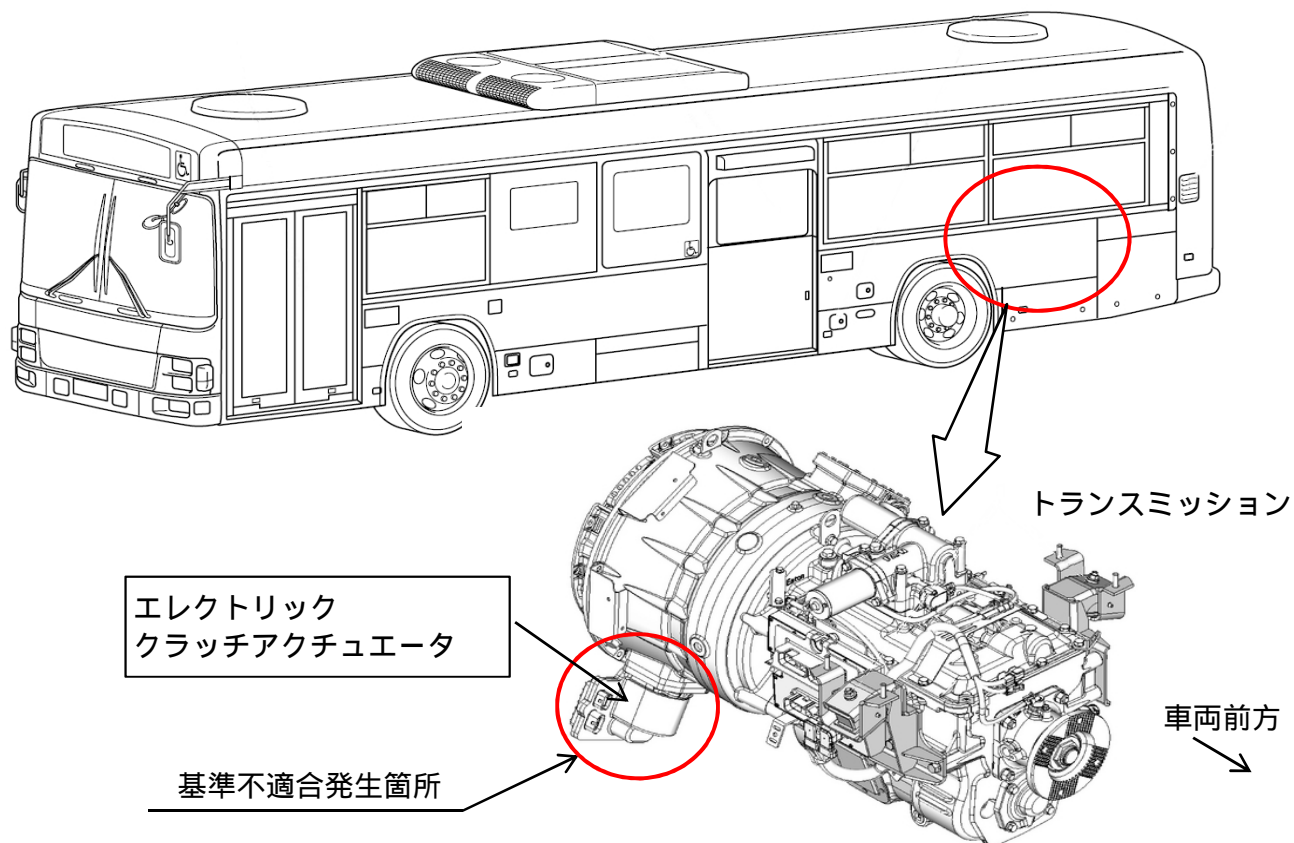
ハイブリッド仕様の路線バスにおいて、クラッチの作動を制御する電気クラッチアクチュエータの製造が不適切なため、内部制御基板が変形して取付けられているものがある。そのため、CPU端子はんだ部の熱膨張・収縮の繰り返しにより、当該はんだ部に亀裂が生じ、警告灯が点灯してフェールセーフモードとなり、クラッチの接断ができなくなり、最悪の場合、走行中エンストして走行不能となるおそれがある。

全車両、電気クラッチアクチュエータを対策品に交換する。

識別：運転者席左側ドア開口部のシリアルナンバープレート付近に、緑色シールを貼付する。
