改善箇所説明図④

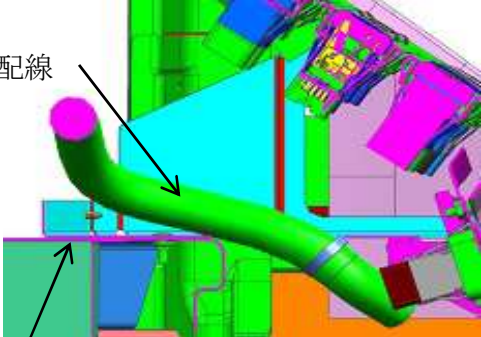
<p>計器盤パネル</p>	<p>計器盤配線</p>

大型・中型路線バスにおいて、運転者席計器盤配線の配線が不適切なため、配線が計器盤パネルの端部と干渉するものがある。そのため、そのまま使用を続けると、配線の被覆が損傷して短絡し、最悪の場合、走行中にエンジンが停止し、再始動できなくなるおそれがある。

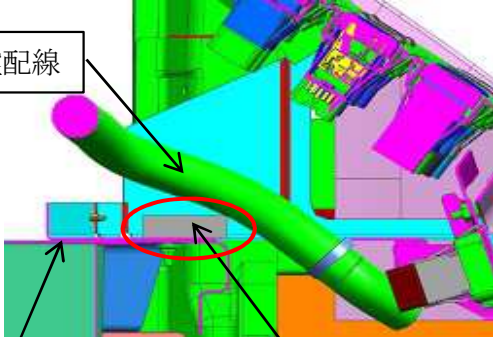
<p>計器盤パネル</p> <p>保護材</p>

全車両、運転者席計器盤パネルに保護材を追加するとともに、当該部の配線を点検し、損傷している場合は補修する。
