改善箇所説明図

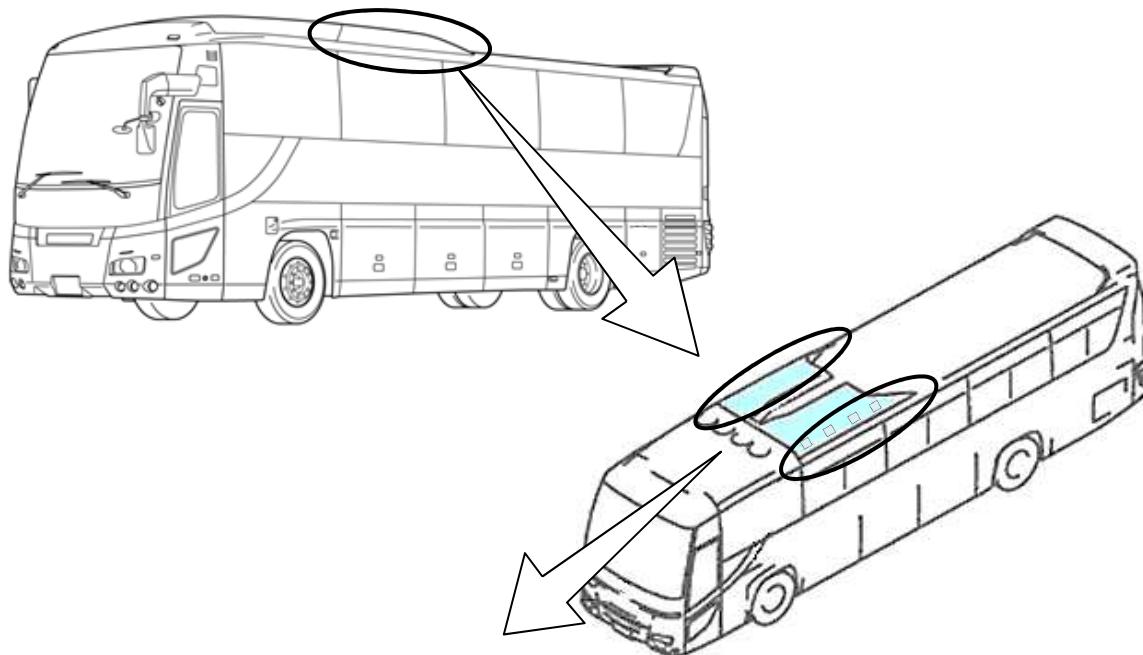
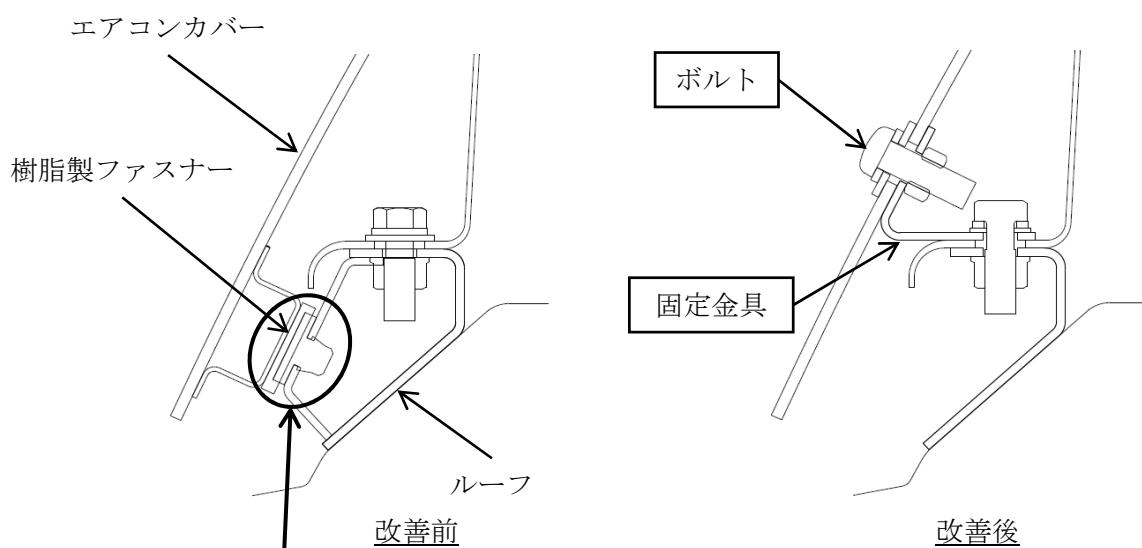
基準不適合発生箇所

大型観光バスにおいて、エアコンカバーとルーフの締結構造が不適切なため、ルーフ後方から強い風を受けると、カバーを締結している樹脂製ファスナーが外れ、カバーが浮いてルーフとの間に隙間が生じることがある。さらに強い横風を受けると、最悪の場合、カバーが破損し脱落して、他の交通の妨げになるおそれがある。

全車両、エアコンカバーとルーフの締結構造を樹脂製ファスナーからボルト締結に変更する。

識別：改善済車両にはネームプレートに白色ペイントを塗布する。
