## 改善箇所説明図

大型トラックのアクセルペダルにおいて、

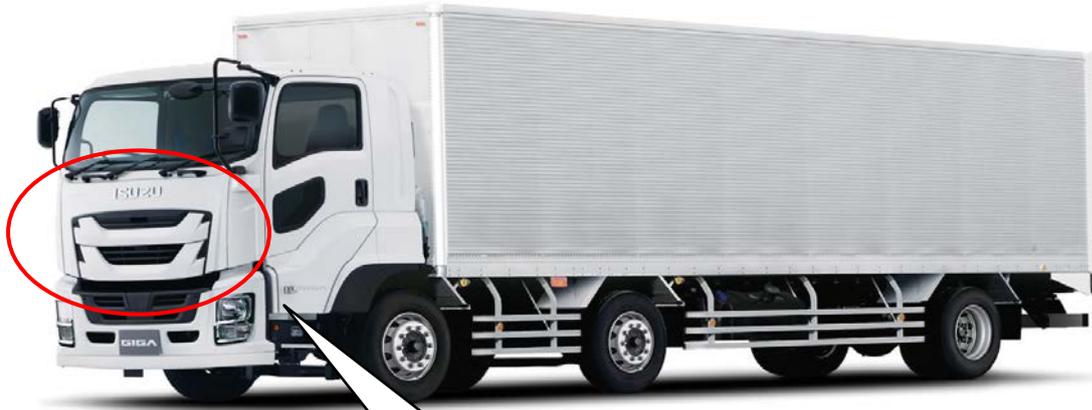
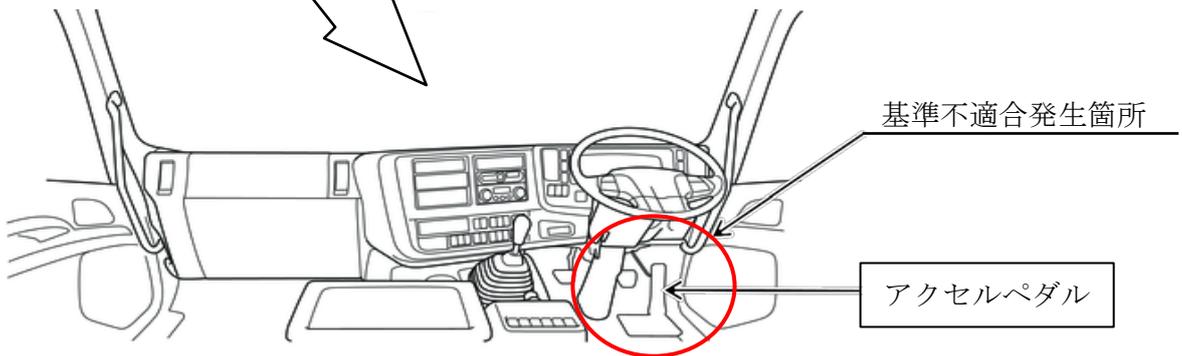
改善前	改善後
<p>アクセルリンク</p> <p>パッド</p> <p>ヒールスタンド</p>	<p>パッド</p> <p>ヒールスタンド</p> <p>フロアカーペット</p>

- ①アクセルペダルのパッド部の強度が不足しているため、アクセルペダルを長時間一定の力で踏むとパッド部に亀裂が生じることがある。そのため、そのままの状態で使用を続けると、パッド部が破損し、最悪の場合、破損したパッド部がアクセルリンクに引っかかり、エンジン回転が下がらなくなるおそれがある。
- ②ヒールスタンドの形状が不適切なため、ヒンジ部に大きな力がかかることがある。そのため、ヒンジ部が破損するおそれがある。

**改善の内容：**  
全車両、アクセルペダルを対策品に交換するとともに、フロアカーペットに切欠きを追加する。

識別： ステアリングコラムブラケットに、黄色シールを貼付する。
