## 改善箇所説明図①

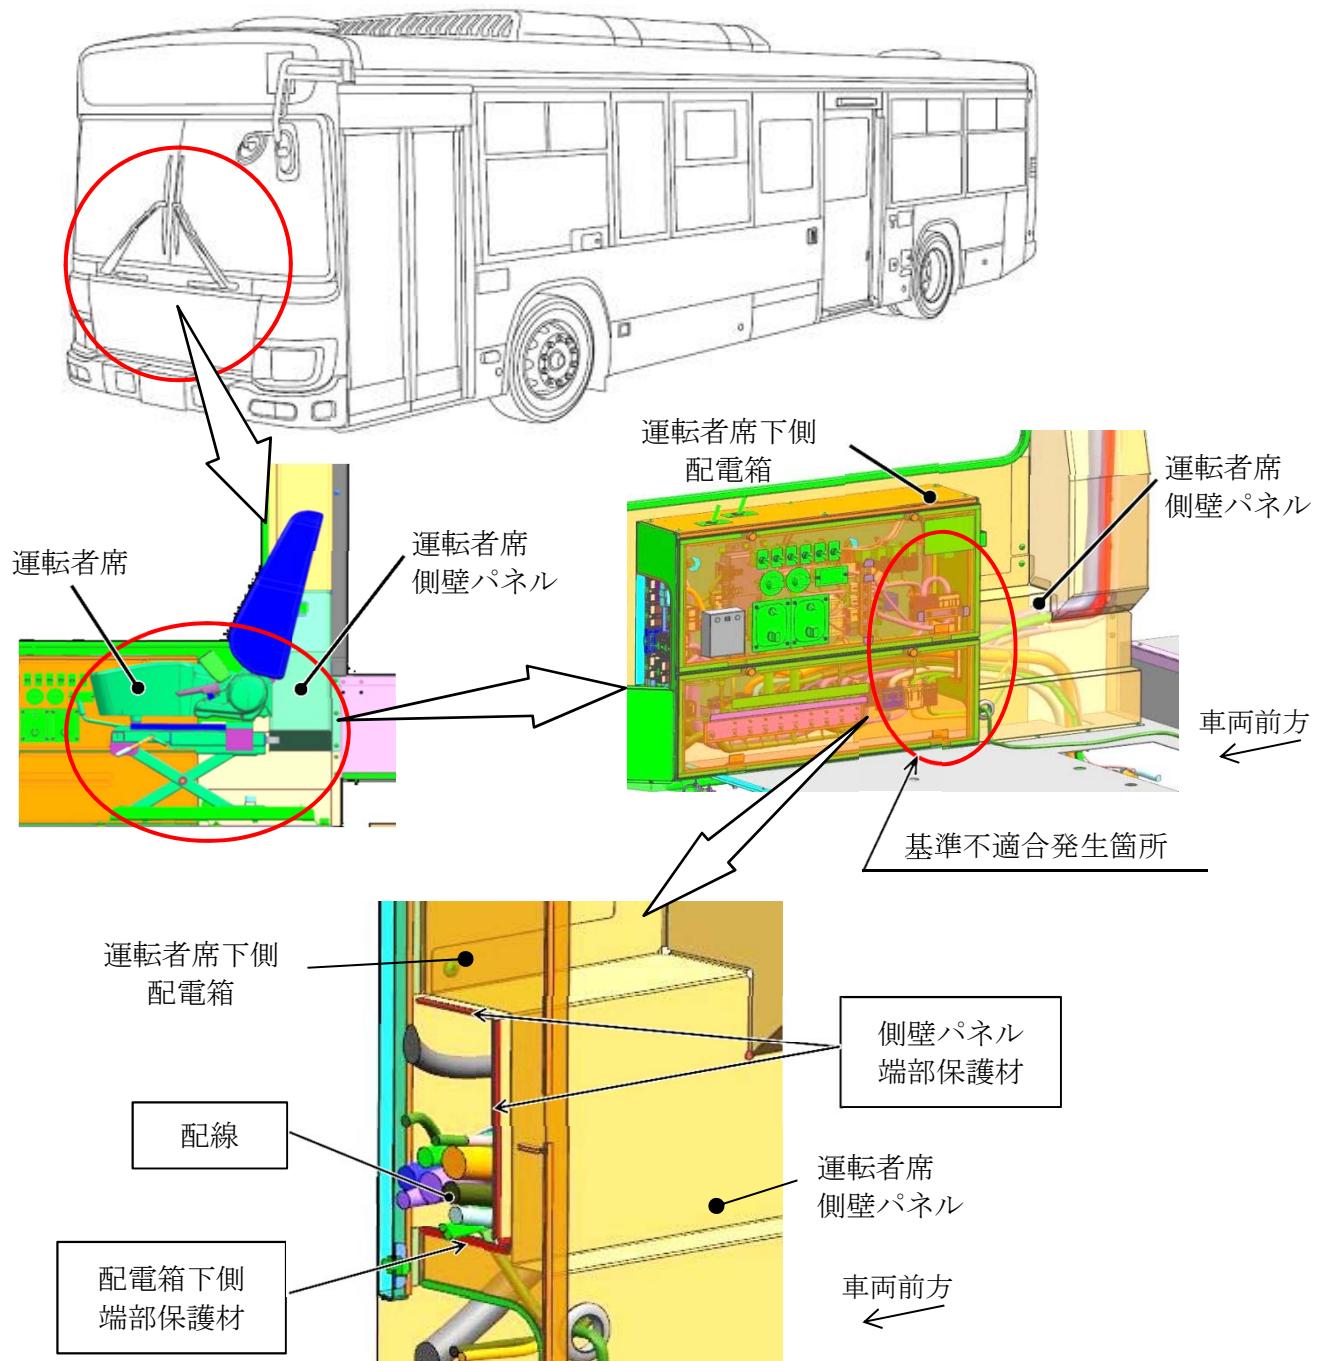
大型・中型路線バスにおいて、運転者席下側配電箱と運転者席側壁パネルの接続部の端部の保護が不適切なため、当該端部と配線が干渉するものがある。そのため、そのまま使用を続けると、配線の被覆が損傷して短絡し、最悪の場合、走行中にエンジンが停止し、再始動できなくなるおそれがある。

全車両、運転者席下側配電箱と運転者席側壁パネルの接続部を点検し、端部の保護が不適切なものは保護材を追加するとともに、配線が損傷している場合は配線を補修する。
