改善箇所説明図

平成22年排出ガス規制対応の中型トラックにおいて、エンジン制御プログラムの影響により、運転操作によっては、窒素酸化物（NO_x）の排出値が悪化するおそれがある。

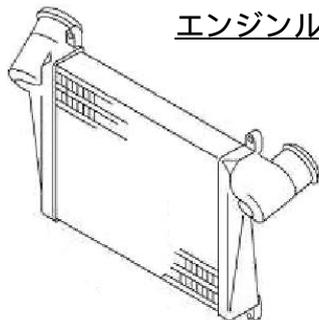
エンジンルーム内

インタークーラ
（吸入空気冷却装置）

全車両、エンジン本体及びインタークーラ（吸入空気冷却装置）を対策品に交換するとともに、エンジン制御ユニットの制御プログラムを書き換える。また、一部車両においては、トランスミッション制御ユニット又は終減速ギヤを変更する。

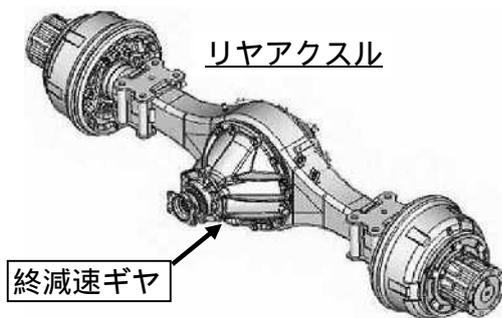
リヤアクスル
