改善箇所説明図

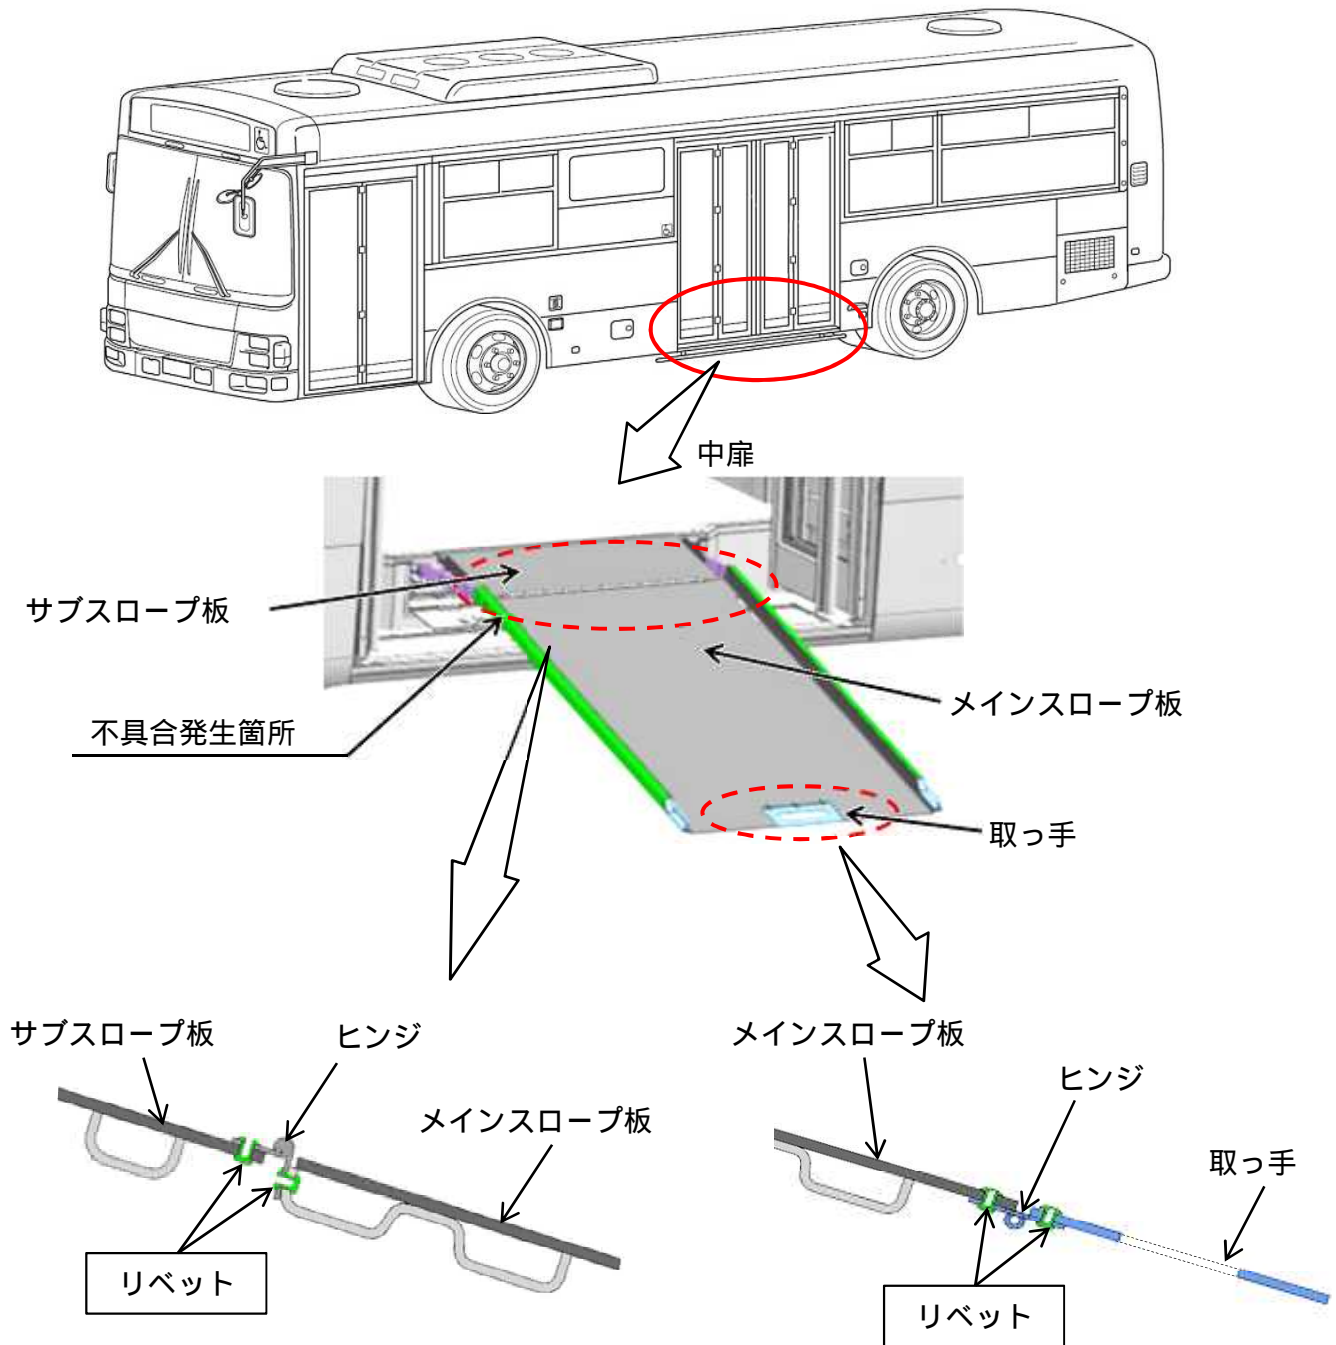
二枚折り仕様のスロープ板を装着した中型路線バスにおいて、スロープ板結合部に誤った材質のリベットを使用したため、当該部の強度が不足しているものがある。そのため、そのまま使用を続けると、スロープ板を使用した乗降時にスロープ板が破損し、乗客が転倒するおそれがある。

全車両、スロープ板のリベットを正しい材質のものに交換する。

識別：運転者席左側ドア開口部のシリアルナンバープレート付近に、緑色シールを貼付する。
