改善箇所説明図

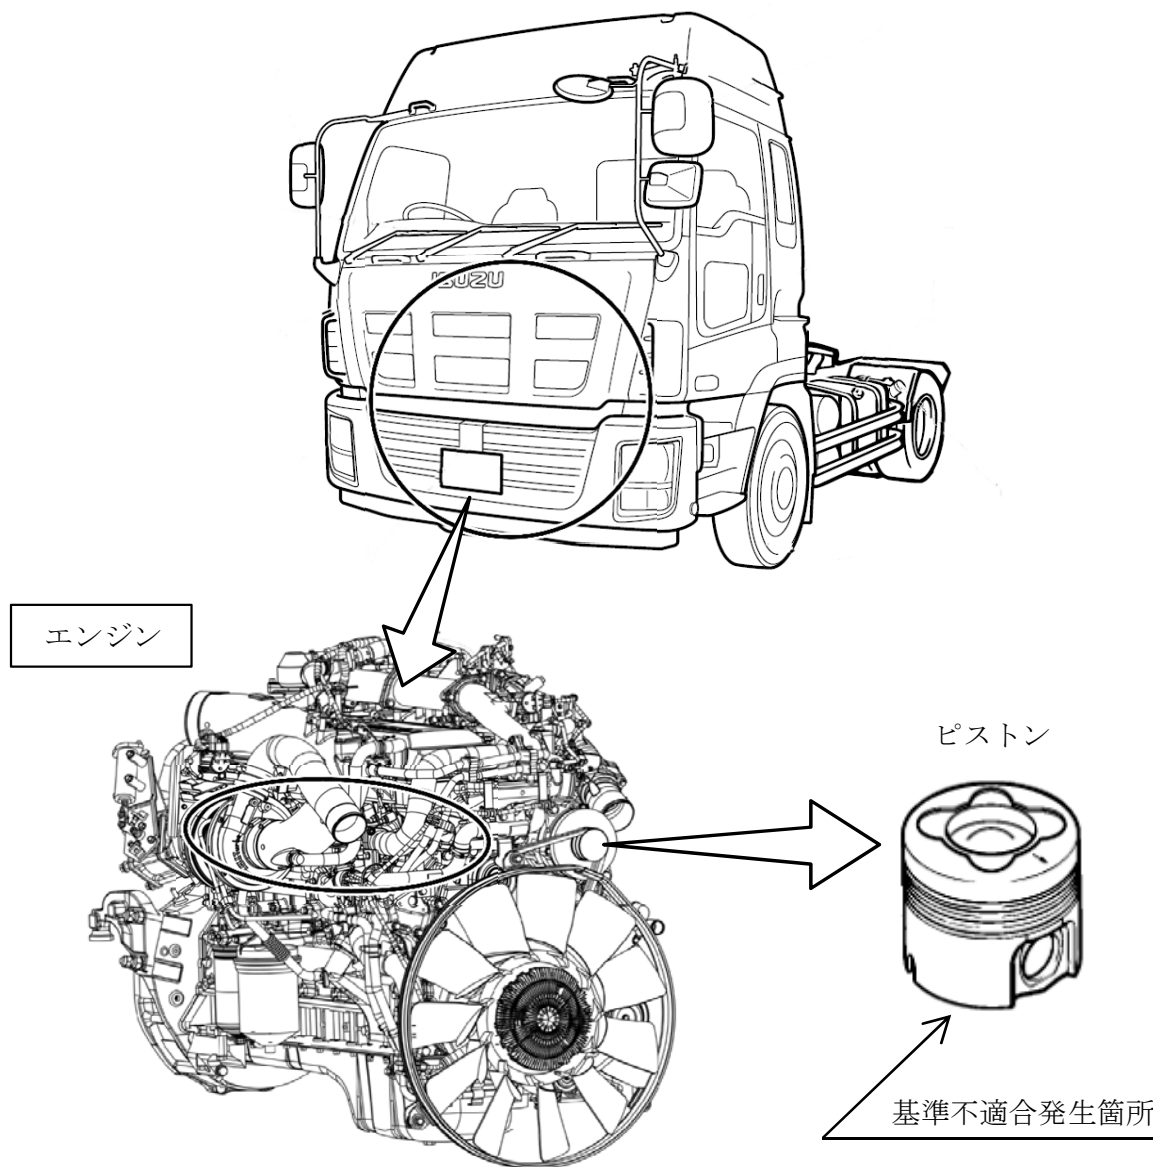
大型トラック用エンジンにおいて、ピストン燃焼室の強度が不足しているため、高負荷走行時やDPD（粒子状物質除去装置）再生時にピストンの温度が高くなり、過大な負荷がかかることで亀裂が生じるものがある。そのため、そのままの状態で使用を続けると、ピストン燃焼室の亀裂が進行して穴が開き、最悪の場合、エンジンの出力低下及び白煙排出により、走行不能に至るおそれがある。

全車両、エンジンを対策品に交換する。

識別 : インテークダクトに桃色ペイントを塗布する。
