改善箇所説明図②

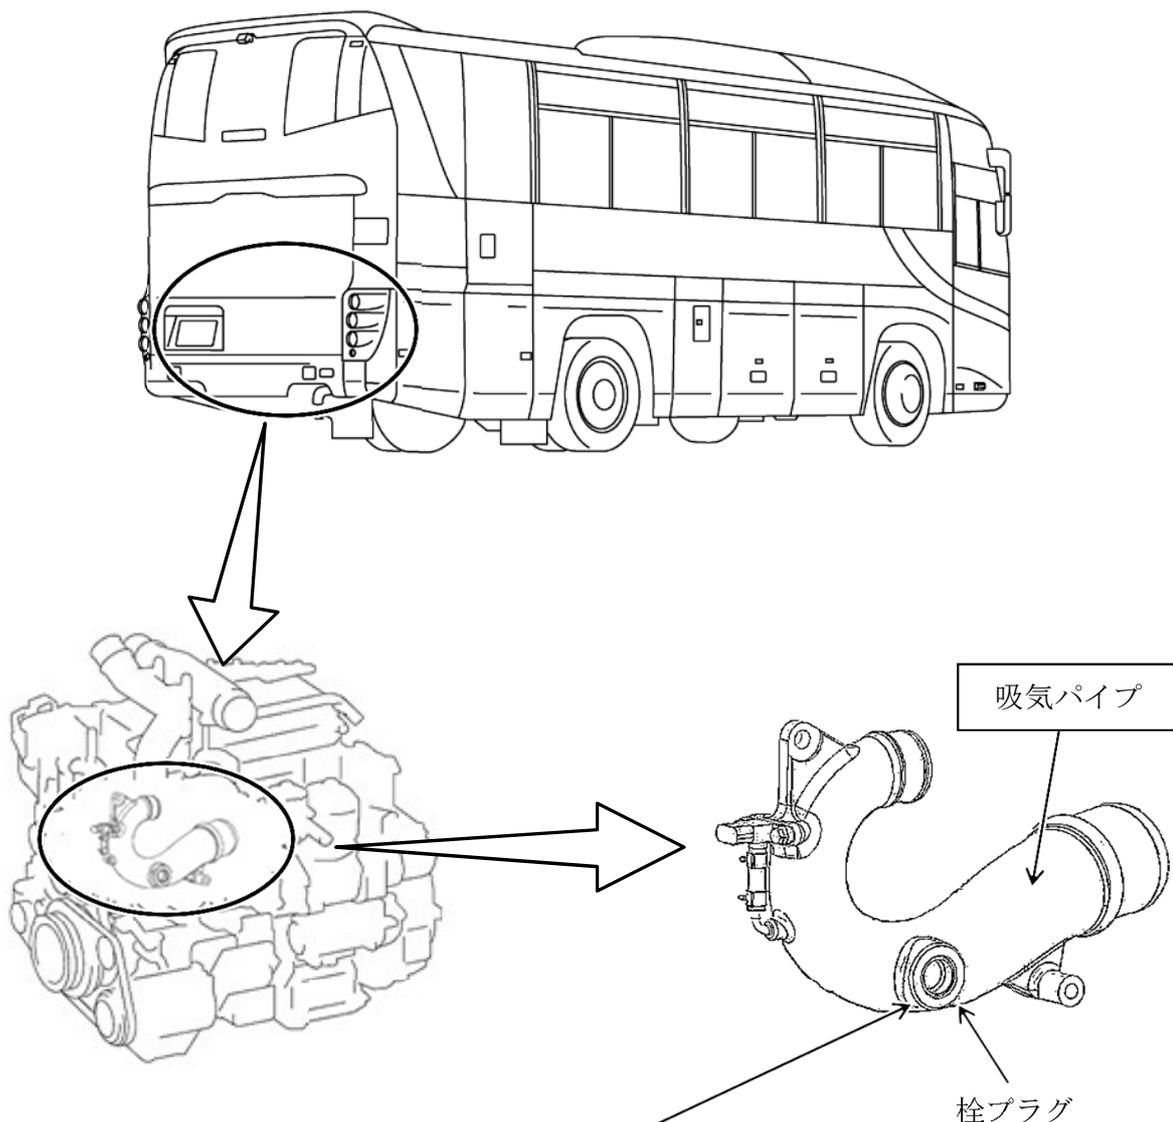
基準不適合発生箇所

大・中型バスにおいて、エンジンの吸気パイプの栓プラグの取付け構造が不適切なため、高負荷走行時の内圧により当該プラグが抜け、走行中にエンジン出力が低下するとともに栓プラグが路上に脱落するおそれがある。

全車両、吸気パイプ一式を対策品に交換する。

識別： シリンダヘッドカバーに白色ペイントを塗布する。
