改善箇所説明図

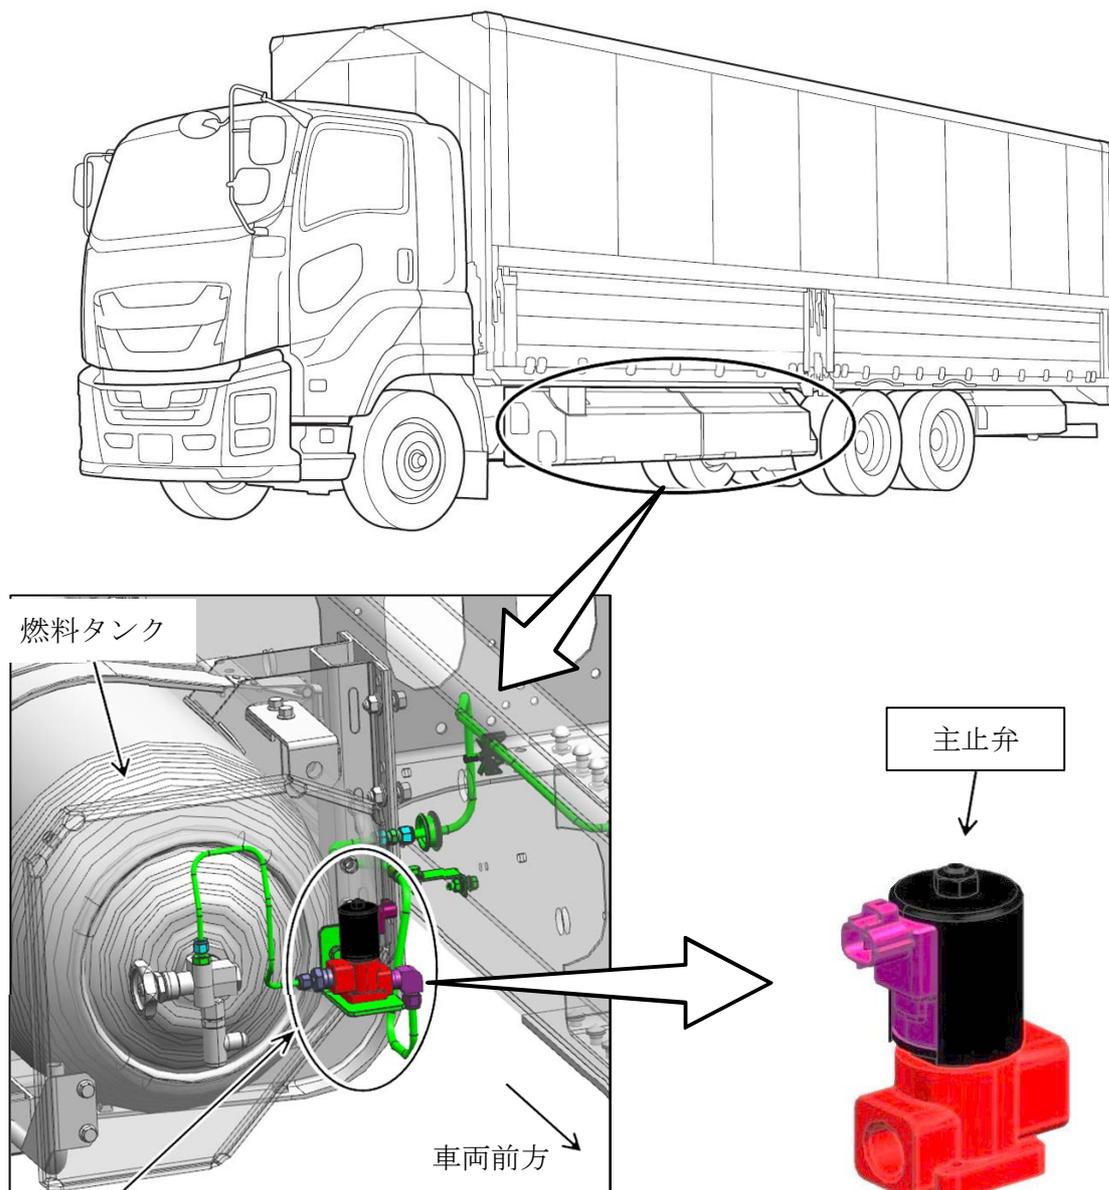
基準不適合発生箇所

圧縮天然ガス（CNG）エンジンを搭載した大型トラックにおいて、燃料配管に装着した主止弁の材質が不適切なため、融雪剤など塩素を含んだ水分が付着すると、主止弁に亀裂が生じることがある。そのため、そのまま使用を続けると、亀裂が進展し、燃料が漏れるおそれがある。

全車両、主止弁を対策品に交換する。

識別：車両左側燃料タンクの充填口に識別ペイント（黄色）を塗布する。
