改善箇所説明図

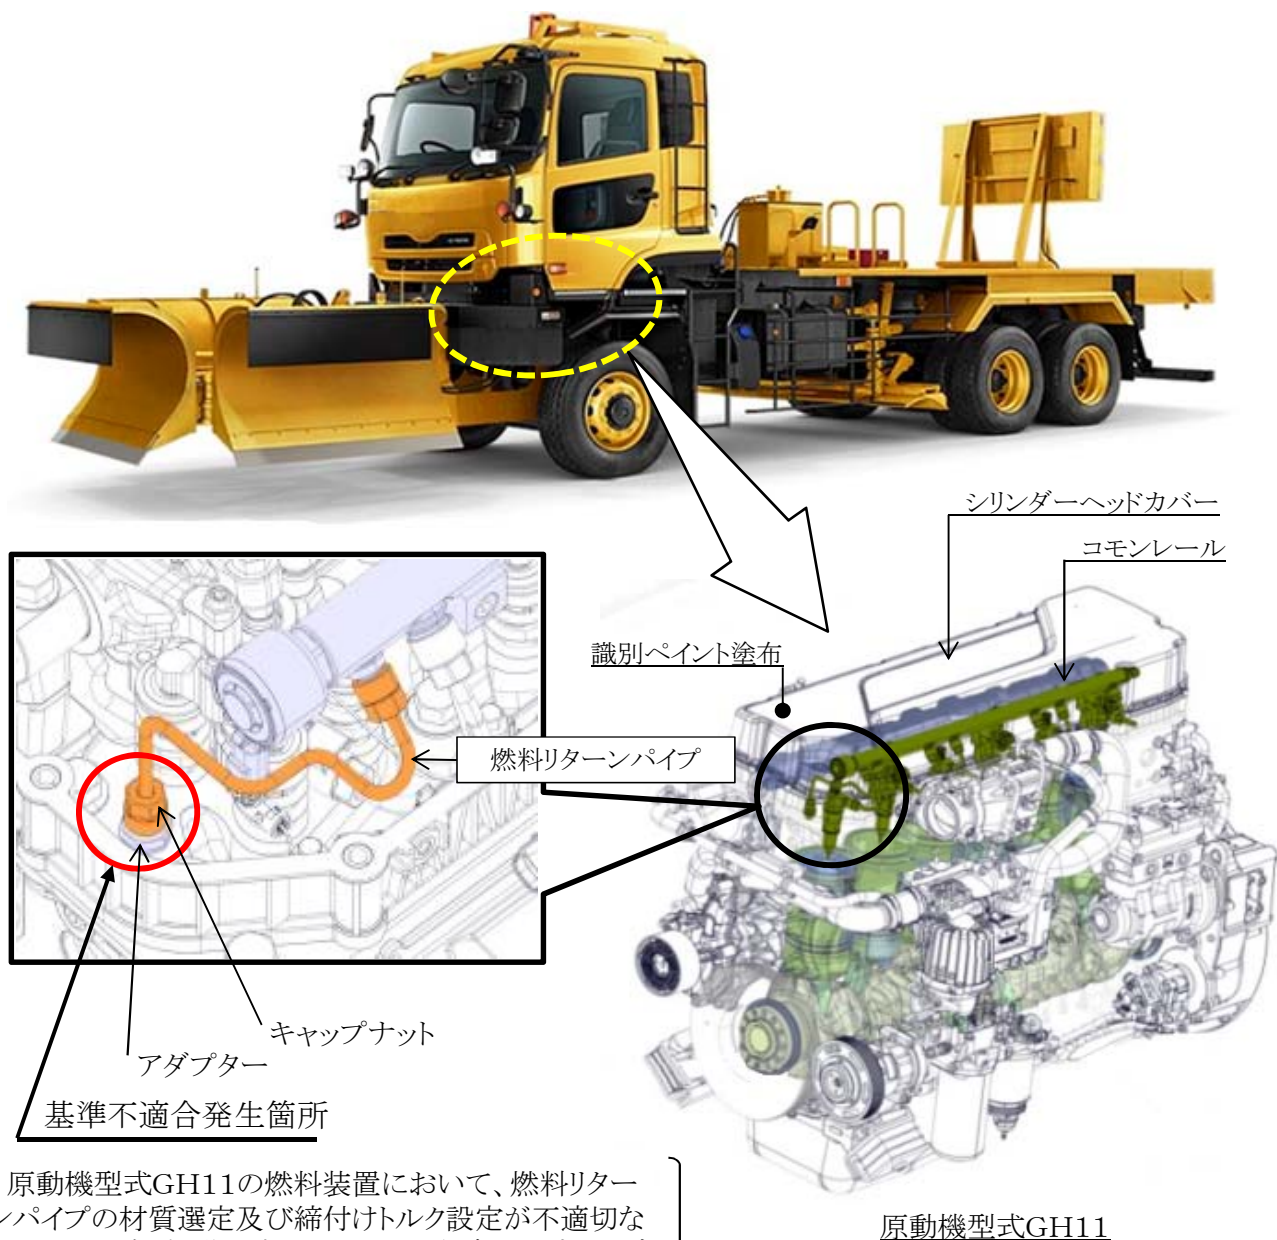
原動機型式GH11の燃料装置において、燃料リターンパイプの材質選定及び締付けトルク設定が不適切なため、エンジン振動の応力によって、当該パイプのアダプター締結部に亀裂が発生するものがある。そのため、そのままの状態で使用を続けると、シリンダーヘッド内に燃料が漏れエンジンオイルを希釈させ、油圧警告灯の点灯及び警報ブザーが鳴り、最悪の場合、希釈したオイルが燃焼室内へ吸い上げられ、運転手の意図しないエンジン回転上昇に至るおそれがある。

注： は交換する部品を示す。

全車両、該当する故障コードの確認及び燃料リターンパイプの亀裂を点検し、当該パイプを対策品に交換する。また、該当する故障コード及び亀裂が確認された場合は、エンジン内部を洗浄する。なお、車両走行データを確認し、燃料希釈によるエンジン回転上昇が確認された車両はエンジンを良品に交換する。

識別： シリンダーヘッドカバーの前方中央部に白色または黄色のペイントを塗布する。
