## 改善箇所説明図

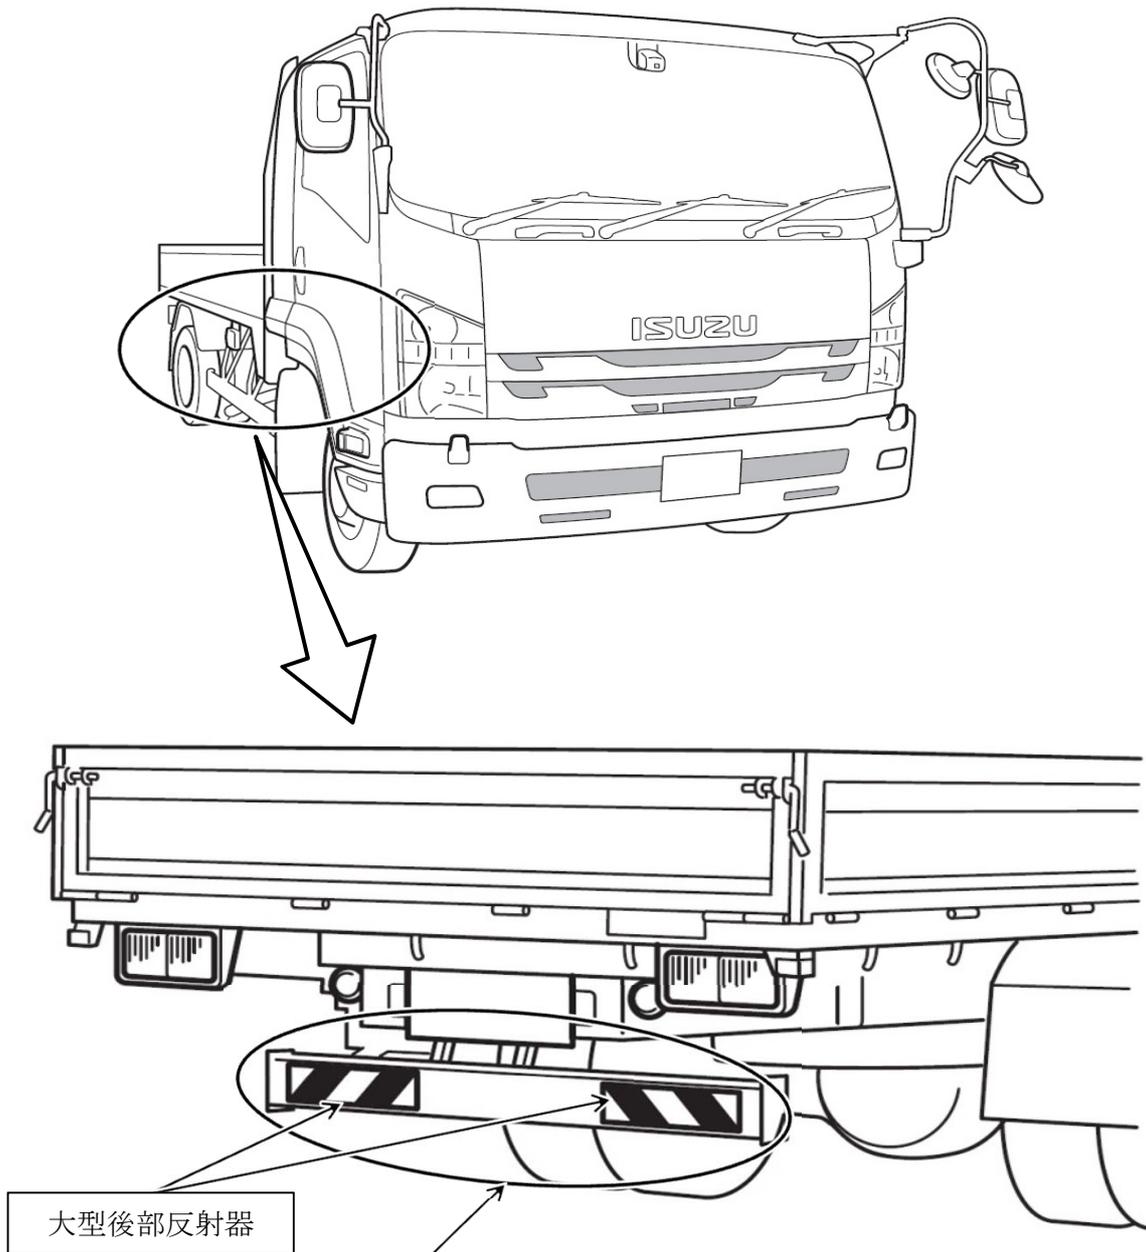
大型後部反射器

基準不適合発生箇所

中型トラックにおいて、大型後部反射器の取り付け位置が不適切なものがあり、当該反射器の幾何学的視認性が道路運送車両法の保安基準に適合しないおそれがある。

全車両、大型後部反射器の取り付け位置を変更する。

識別：リヤバンパブラケットに、識別ペイント（黄色）を塗布する。
