改善箇所説明図

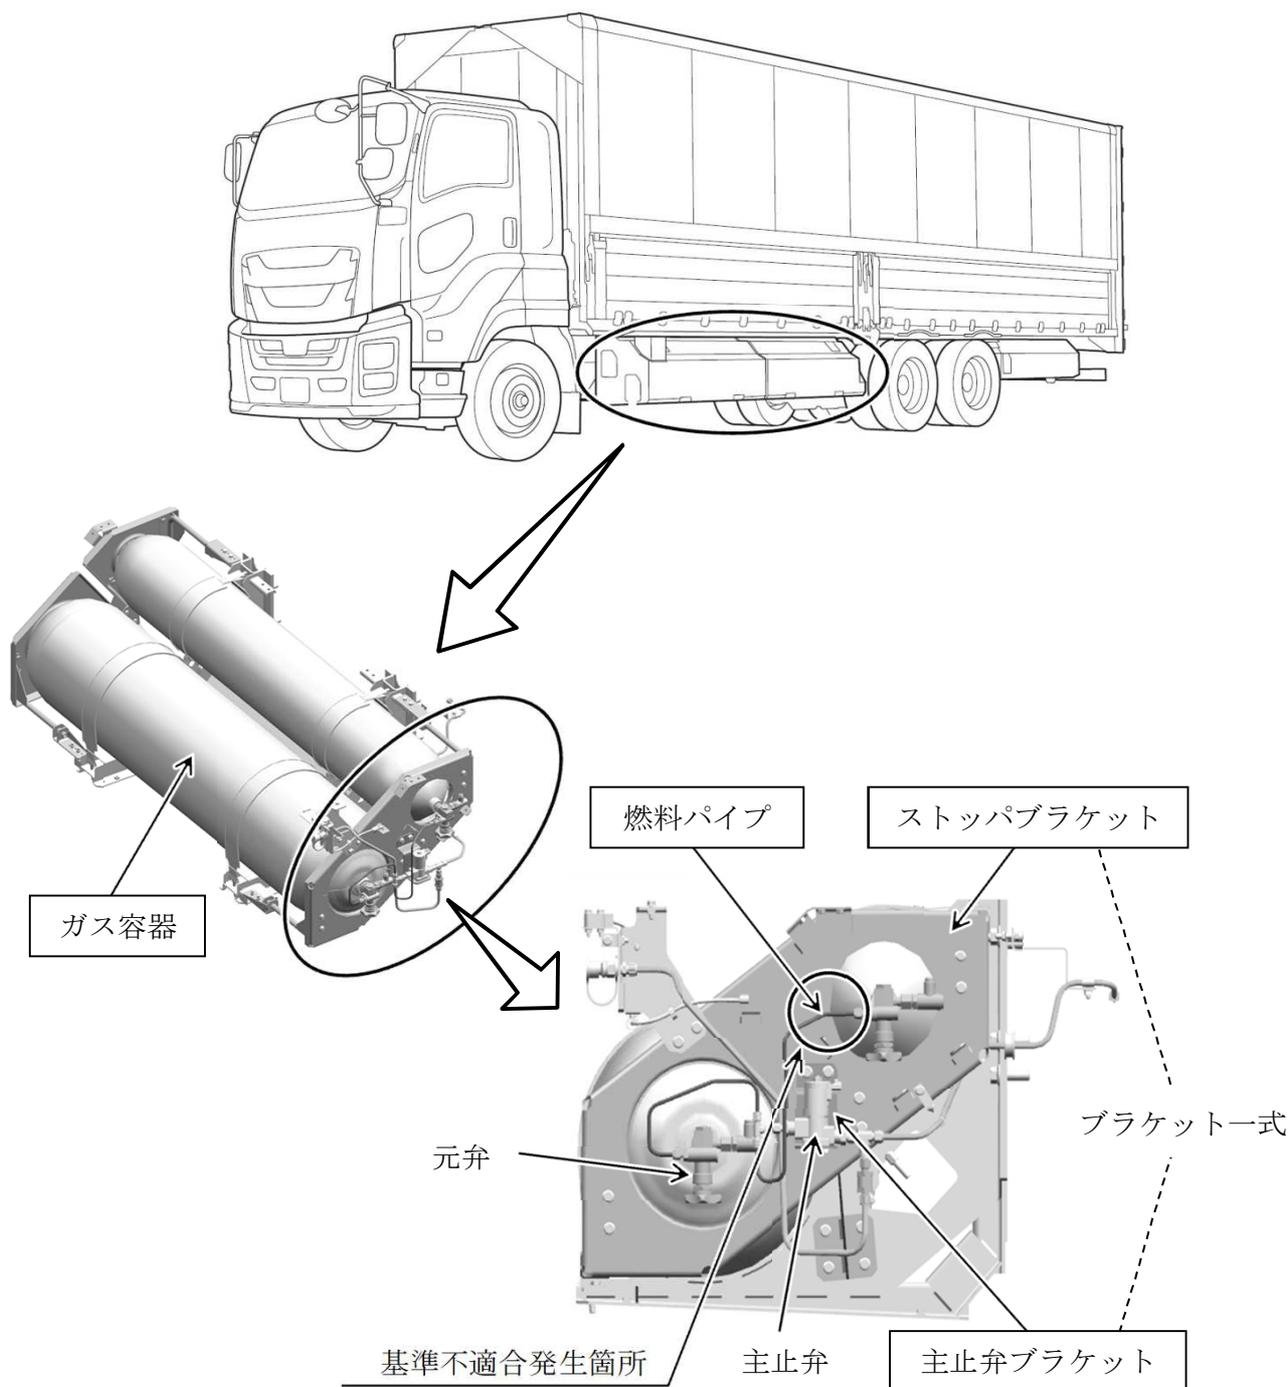
圧縮天然ガス（CNG）を燃料とする大型トラックにおいて、主止弁を取り付けているブラケットの剛性が不足しているため、また、ガス容器の組み付け指示が不適切なため、燃料パイプに亀裂が生じるものがある。そのため、走行振動等により亀裂が進展し、燃料が漏れるおそれがある。

全車両、燃料パイプ及びブラケット一式を対策品に交換し、ガス容器を適切な位置に組み付ける。

識別：車両左側ガス容器充填口付近に識別ペイント（桃色）を塗布する。
