改善箇所説明図

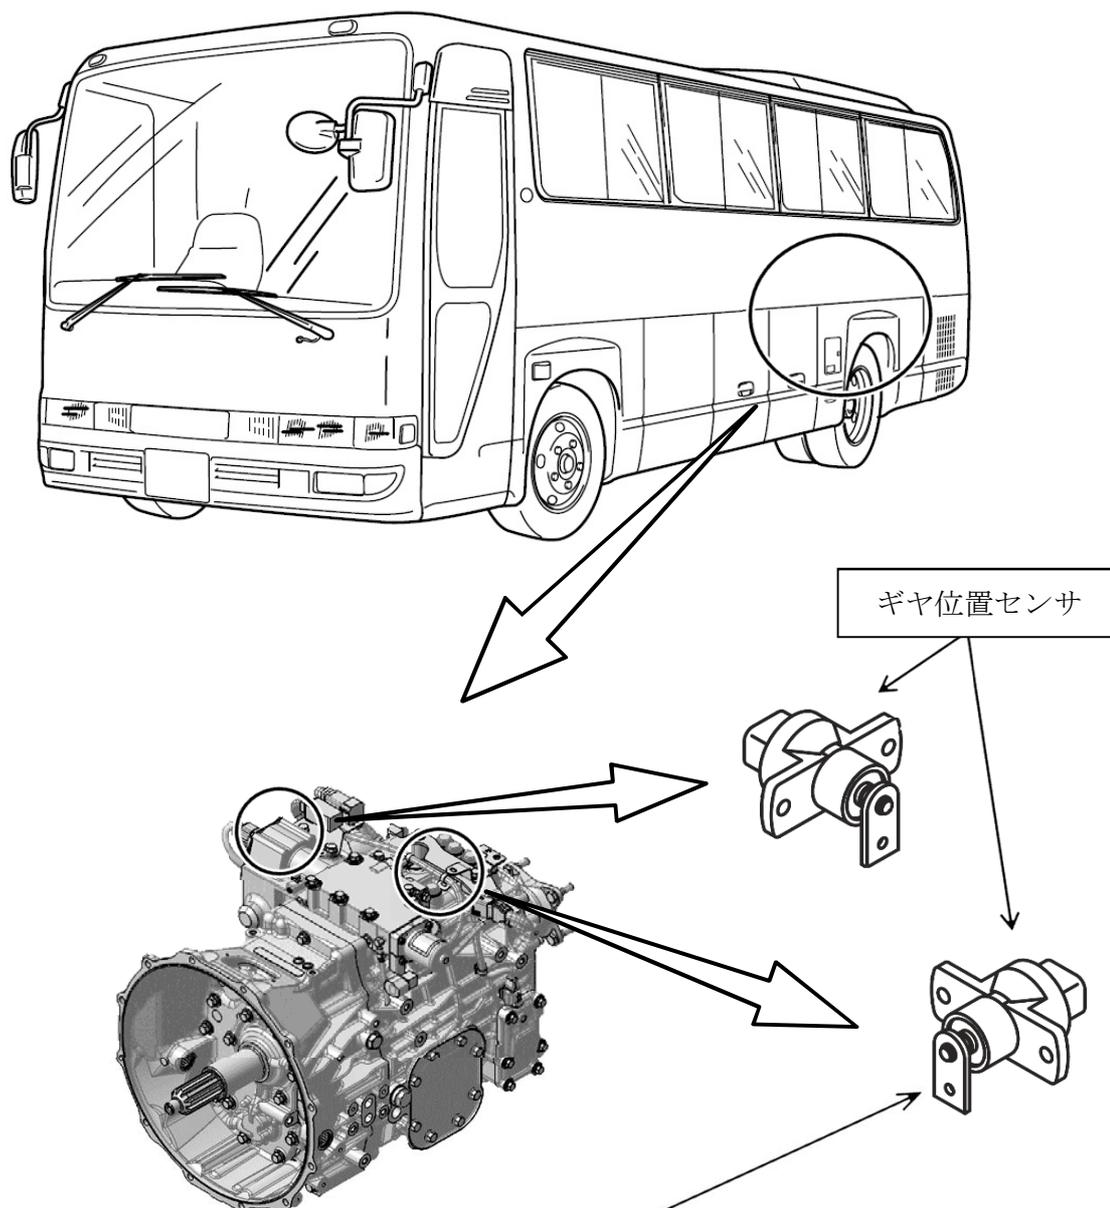
基準不適合発生箇所

中型バスの機械式自動変速機において、ギヤ位置センサ用プログラム書き込み設備の設定が不適切なため、ギヤ位置センサに温度補正値が書き込まれていないものがある。そのため、登坂路走行等を行い当該センサが高温になると正しく出力できなくなり、警告灯が点灯するとともに変速できなくなるおそれがある。

全車両、当該センサを良品と交換する。

識別 : ネームプレートに識別ペイント (黄色) を塗布する。
