## 改善箇所説明図

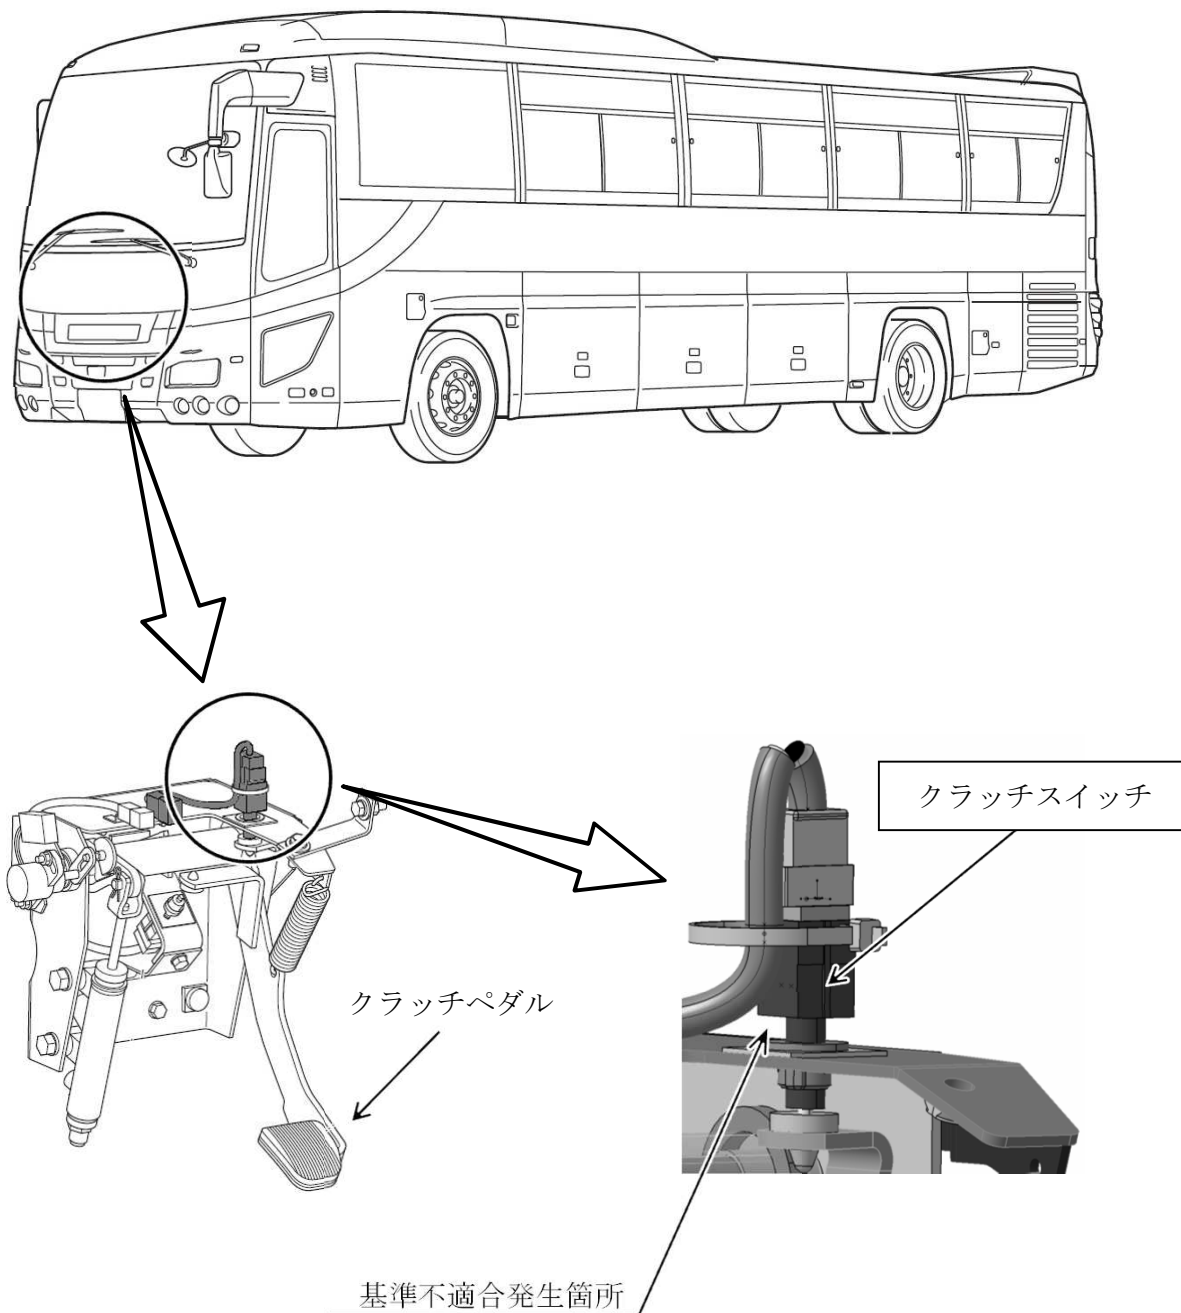
大型バスのクラッチスイッチにおいて、車両への取付角度が不適切なため、可動接点用シャフトとリターン springs が擦れて発生する摩耗粉が接点の表面に付着することがある。そのため、クラッチをつないだ際に導通不良となり、補助制動装置が作動しないおそれがある。

全車両、クラッチスイッチを対策品に交換する。

識別 : ネームプレートに識別ペイント (黄色) を塗布する。
