改善箇所説明図

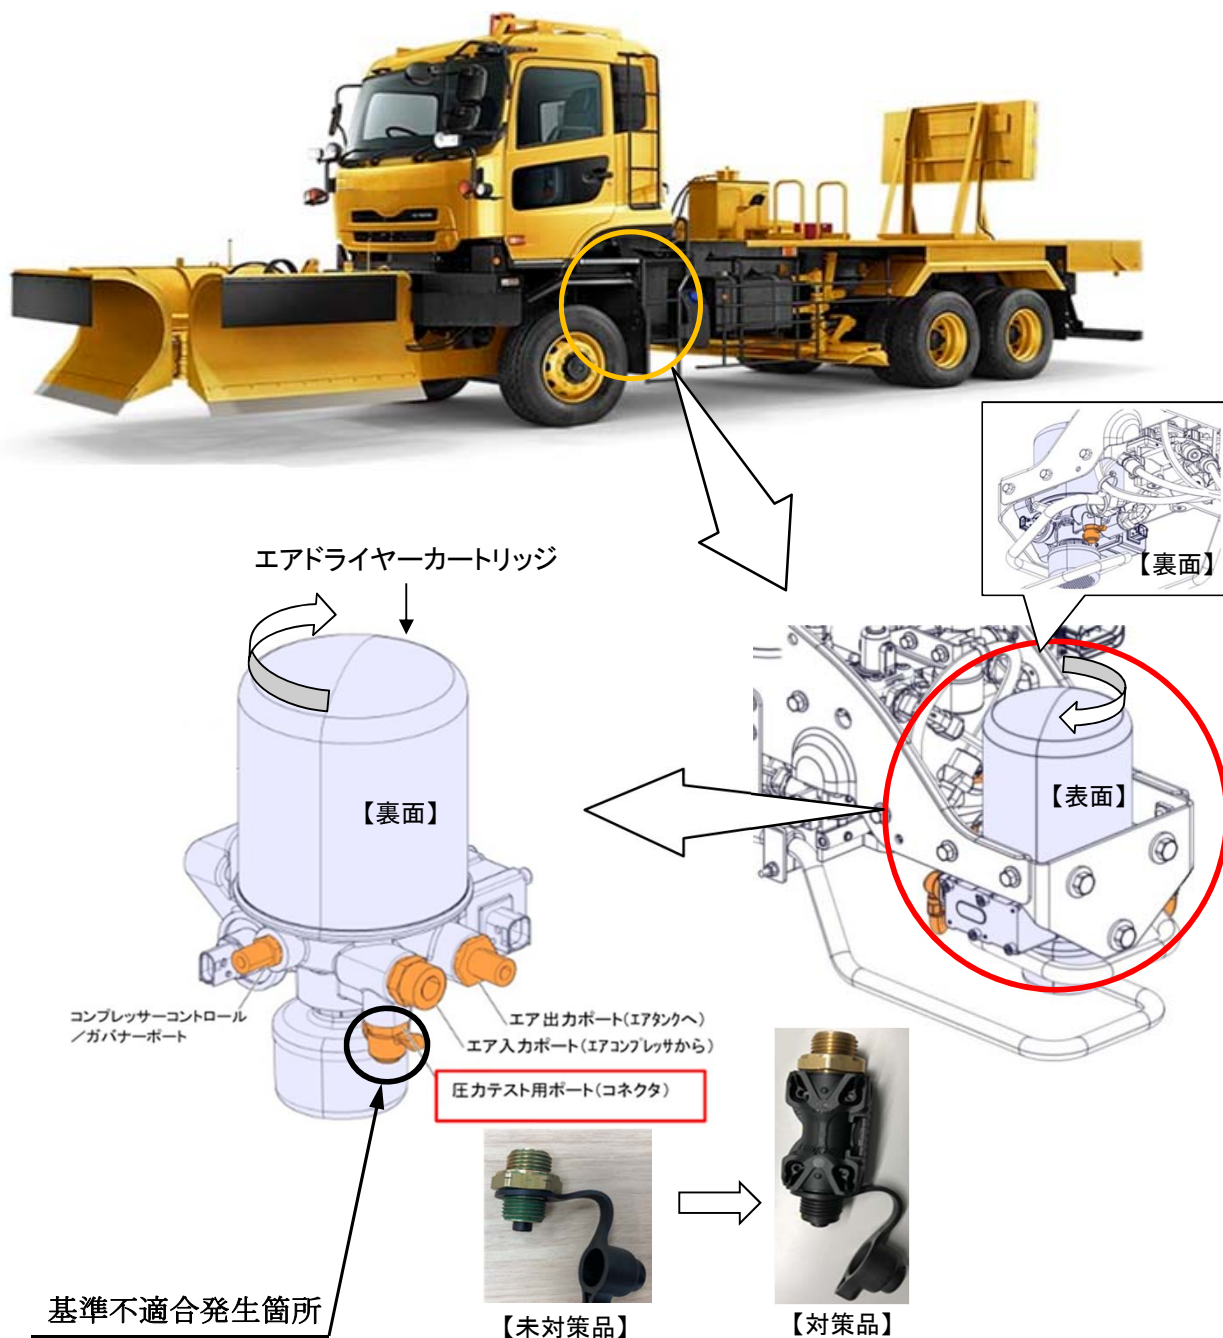
基準不適合発生箇所

大型トラックのエアドライヤーにおいて、圧縮空気の圧力テスト用コネクタの材質が不適切なため、エアコンプレッサで作られた圧縮空気中に含まれる成分及び高圧力等によって、当該コネクタが腐食割れして圧縮空気漏れを起こすことがある。そのため、亀裂が進行すると圧縮空気の供給量が追いつかなくなるため、エア圧力低下の警告ランプ点灯及び警報が鳴り、最悪の場合、駐車ブレーキが解除できなくなり走行不能に至るおそれがある。

全車両、エア圧力テスト用コネクタを対策品に交換する。

識別：作業完了車は、エア圧力テスト用コネクタの形状で識別できる。
