改善箇所説明図 ①

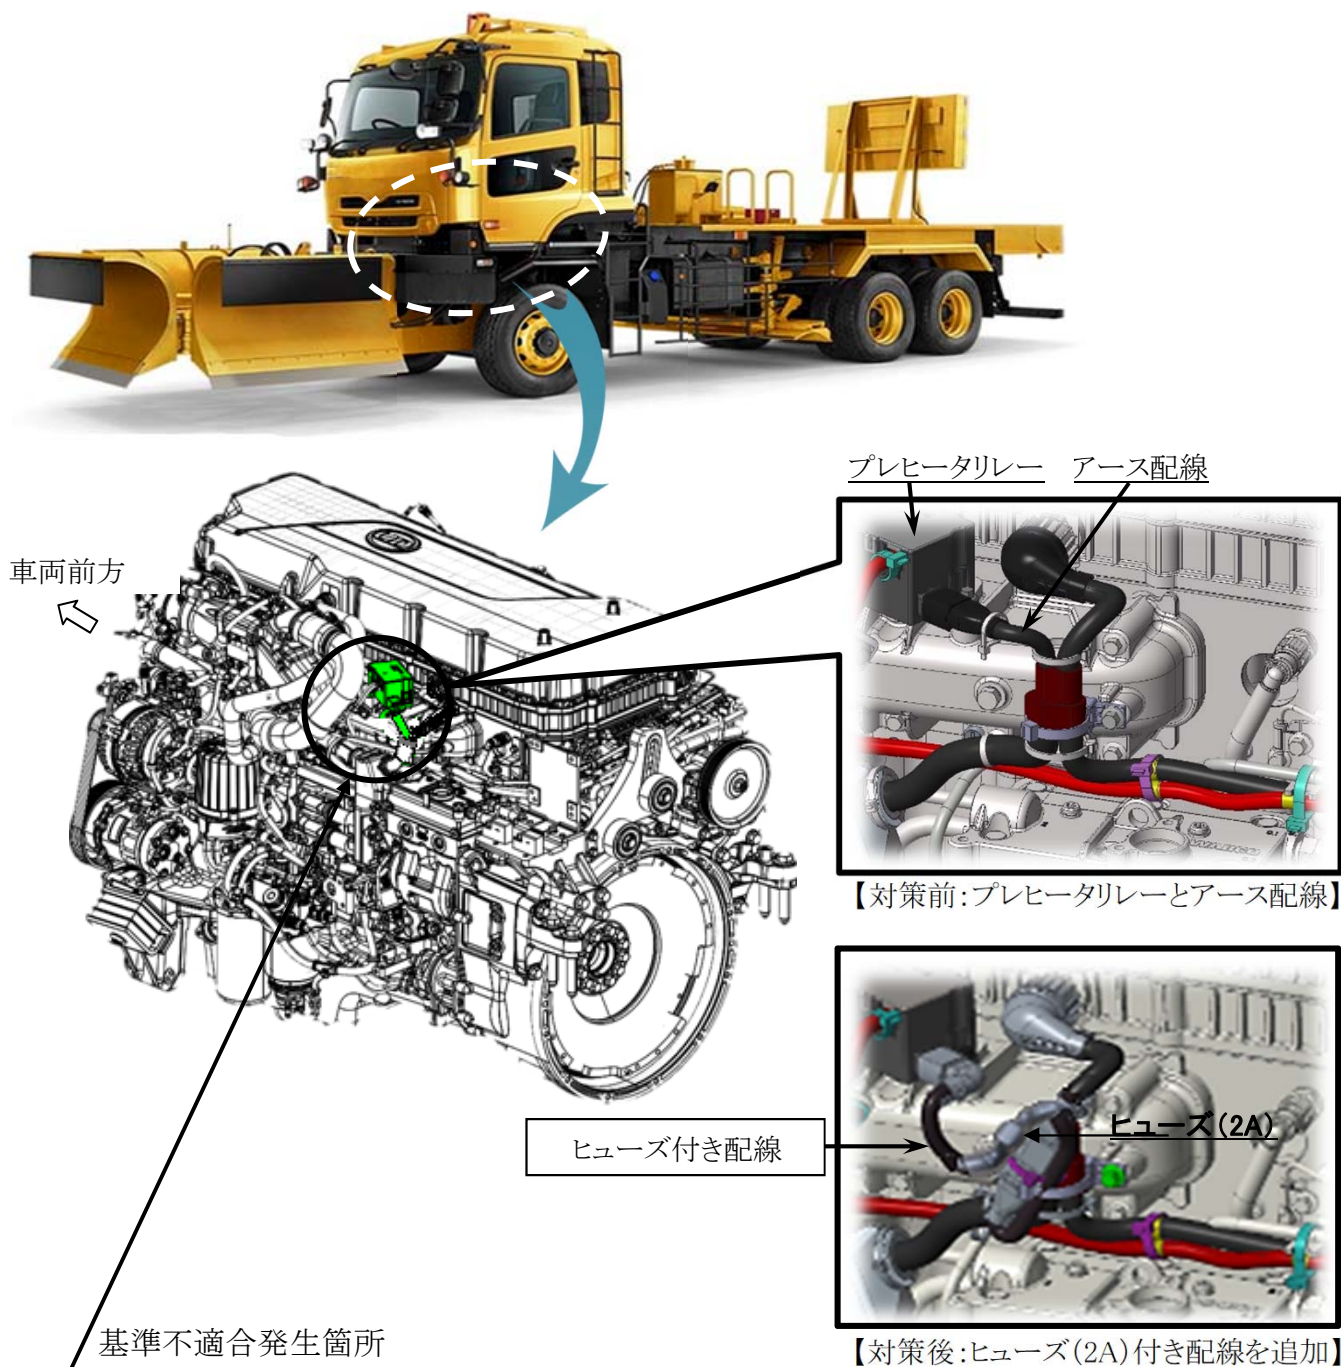
原動機の冷間時に始動性を補助する吸入空気予熱装置において、プレヒーターリレーの防水・防錆加工時の脱泡が不十分なため、希に気泡が回路基板上に残存し、温度上昇によって気泡内で微少なガスが発生することがある。そのため、ガスによる化学変化により当該リレー回路が短絡し、常時通電状態となり、警告が表示され、最悪の場合、プレヒーターリレーが過熱して焼損・火災に至るおそれがある。

全車両、当該リレーのアース配線にヒューズ(2A)付き配線を追加する。なお、配線の追加後に警告表示が出た場合は、プレヒーターリレーを新品に交換する。

識別：助手席側ドア開口部のドアストライカー付近に赤色のペイントを塗布する。
