改善箇所説明図 ②

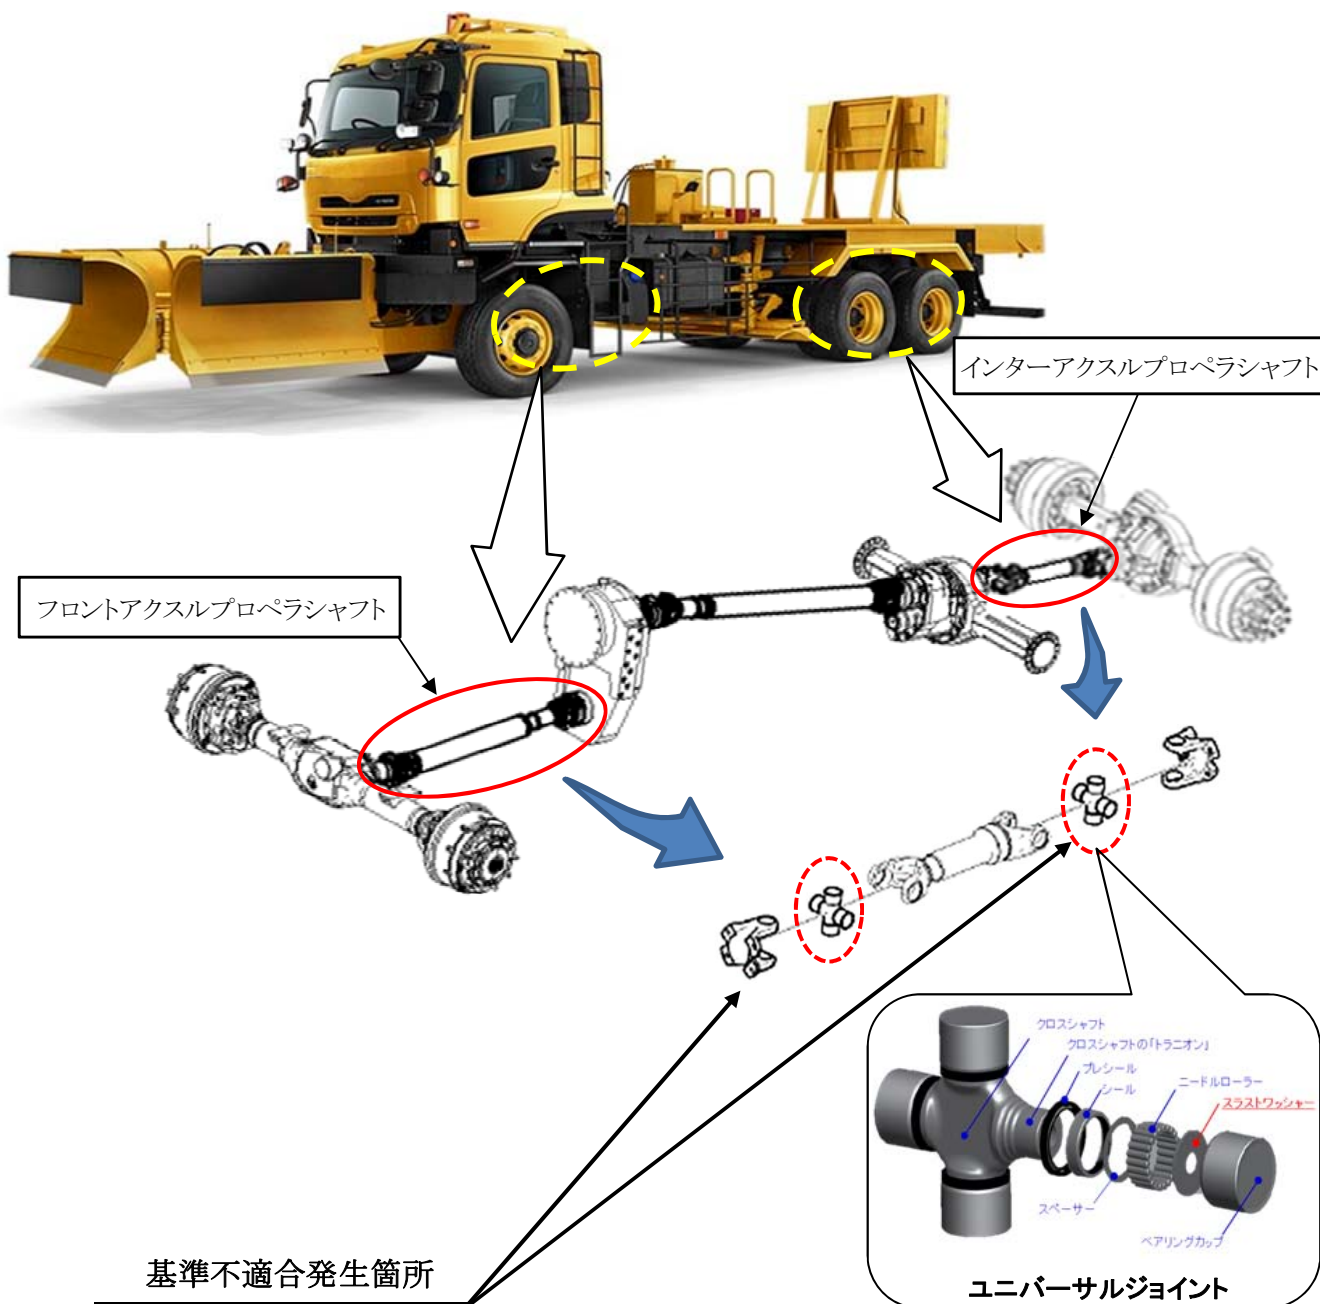
基準不適合発生箇所

フロント及びインターアクスルプロペラシャフトにおいて、ユニバーサルジョイントの製造管理が不適切なため、ベアリングカップ内にスラストワッシャーが組付けられていないものがある。そのため、ベアリングカップの遊動でシールが損傷し、潤滑不足でベアリングが焼付き、ユニバーサルジョイント部が破損して、最悪の場合、プロペラシャフトが脱落して走行不能となるおそれがある。

全車両、ユニバーサルジョイント部のガタを点検し、基準値を超えている場合は、当該プロペラシャフト一式を良品に交換する。
