改善箇所説明図

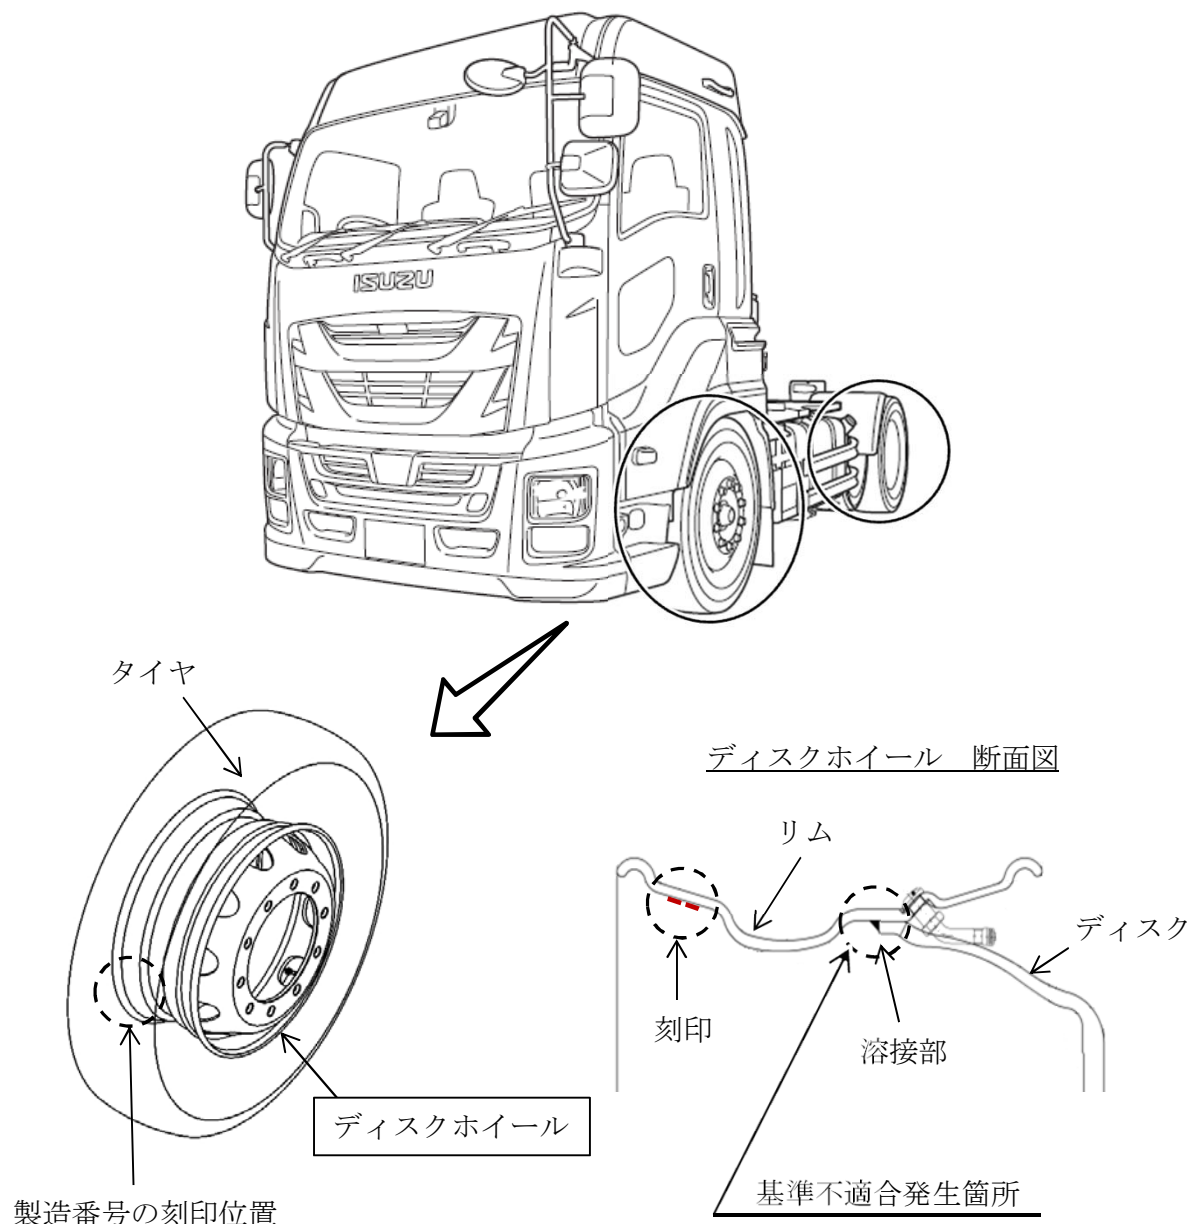
大型トラックのディスクホイールにおいて、リム成形時の金型調整が不適切なため、リム形状が変化してリムとディスクの溶接部に応力集中が発生し、溶接部の強度が不足しているものがある。そのため、長期間使用すると溶接部に亀裂が入り、最悪の場合、ディスクホイールが破損するおそれがある。

全車両、ディスクホイールの製造番号を点検し、対象となるものは良品に交換する。

識別：助手席下側モデルナンバープレート下部に識別シール（緑色）を貼付する。
