改善箇所説明図①

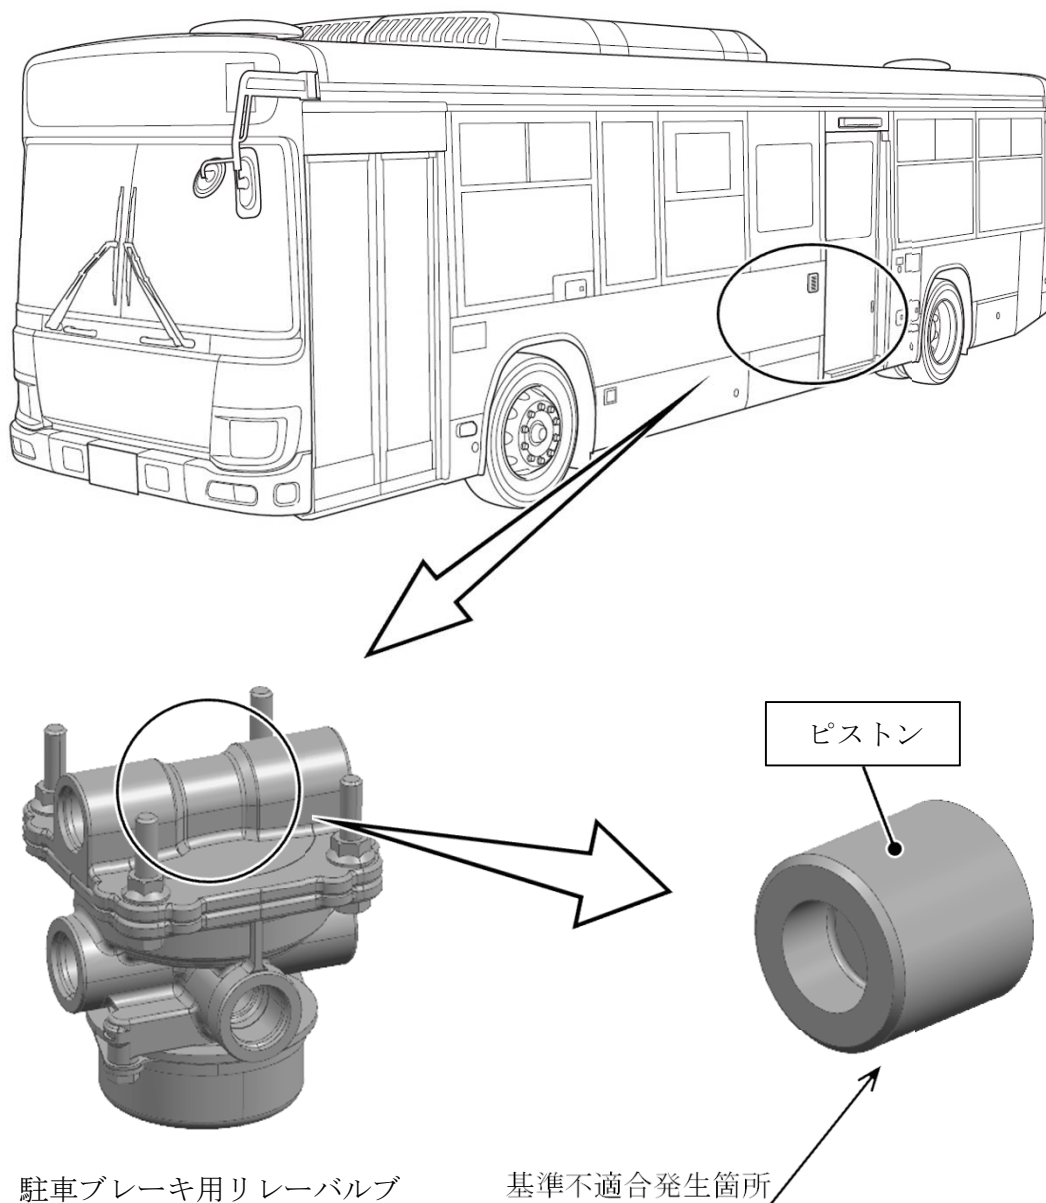
バスの制動装置において、駐車ブレーキ用リレーバルブ内部の樹脂ピストンの材質が不適切なため、エア回路中の水分により加水分解して、ブレーキエア圧により当該ピストンが破損することがある。そのため、ブレーキバルブからのエア漏れや、駐車ブレーキの解除不能、ブレーキ引きずりが発生するおそれがある。

改善の内容；
全車両、当該ピストンを良品に交換する。

識別：運転者席左側ドア開口部のシリアルナンバープレート付近に識別シール（桃色）を貼付する。
