## 改善箇所説明図

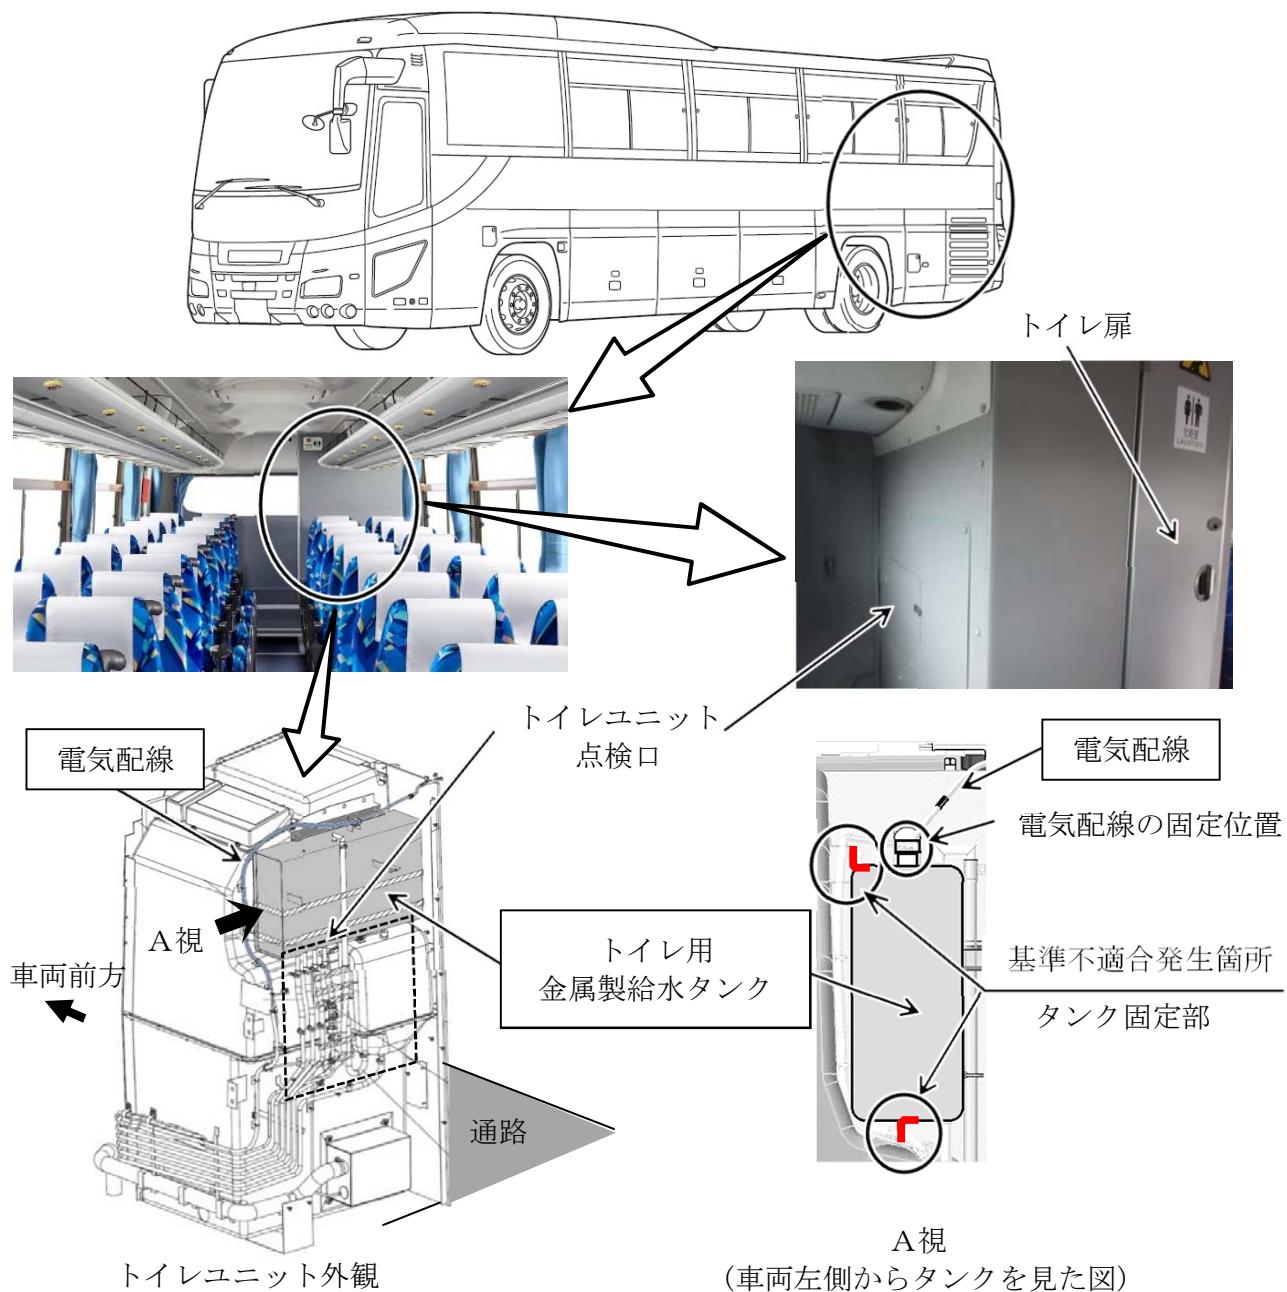
大型バスのトイレ用金属製給水タンクにおいて、タンク固定部の強度が不足しているため、固定部が損傷してタンクが脱落することがある。そのため、タンクに固定されているトイレ用電気配線が損傷して、火災に至るおそれがある。

①全車両、給水タンク固定部を点検し、暫定的にベルトで固定する。

なお、タンクが脱落している場合には新品タンクに交換する。

②全車両、トイレ用電気配線の損傷有無を点検し、固定位置と配索を変更する。

なお、配線が損傷している場合には補修する。

給水タンクの改善措置が準備できた時点で、改善措置の方法を変更する。

識別：運転者席左側ドア開口部のシリアルナンバープレートの下側中央に、  
識別ペイント（黄色）を塗布する。
