改善箇所説明図

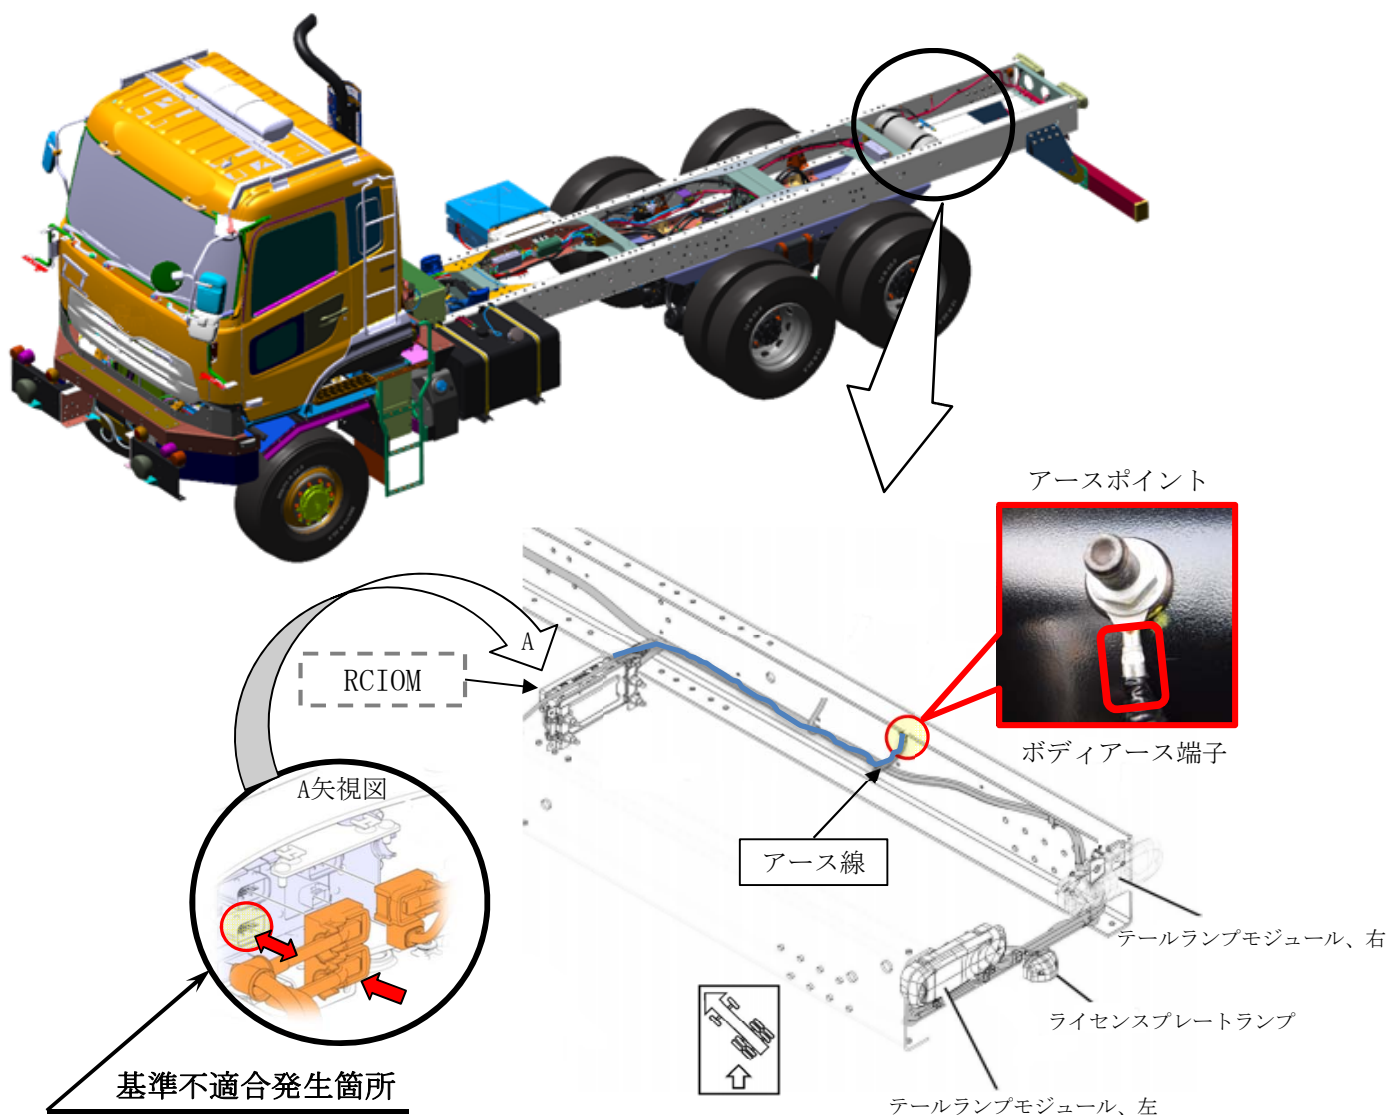
除雪車両（総輪駆動車）において、リアシャーシ入出力モジュール（RCIOM）に接続するハーネスのボディアース端子部の防水処理が不適切なため、雨水または雪解け水等がアース線に浸透しRCIOM接続コネクタ内を腐食させることがある。そのため、導通不良または短絡により運転席のマルチディスプレイモニターに警告メッセージが表示され、テールランプ類が不点灯となるおそれがある。

全車両、アース線を対策品に交換する。また、RCIOM接続コネクタを点検し、腐食状態が酷い場合はハーネス全体及びRCIOMを新品に交換する。

対策品の準備に時間を要するため、暫定措置としてアース線のボディアース端子部にブチルテープで防水処理を実施し、対策品の準備ができ次第、恒久対策を実施する。なお、RCIOM接続側ハーネスコネクタを点検し、腐食状態がみられる場合はコネクタを新品に交換する。

注： は、交換する部品を示す。

識別：改善済車両には故障診断ツール接続コネクタに黄色ペイントを塗布する。
