## 改善箇所説明図

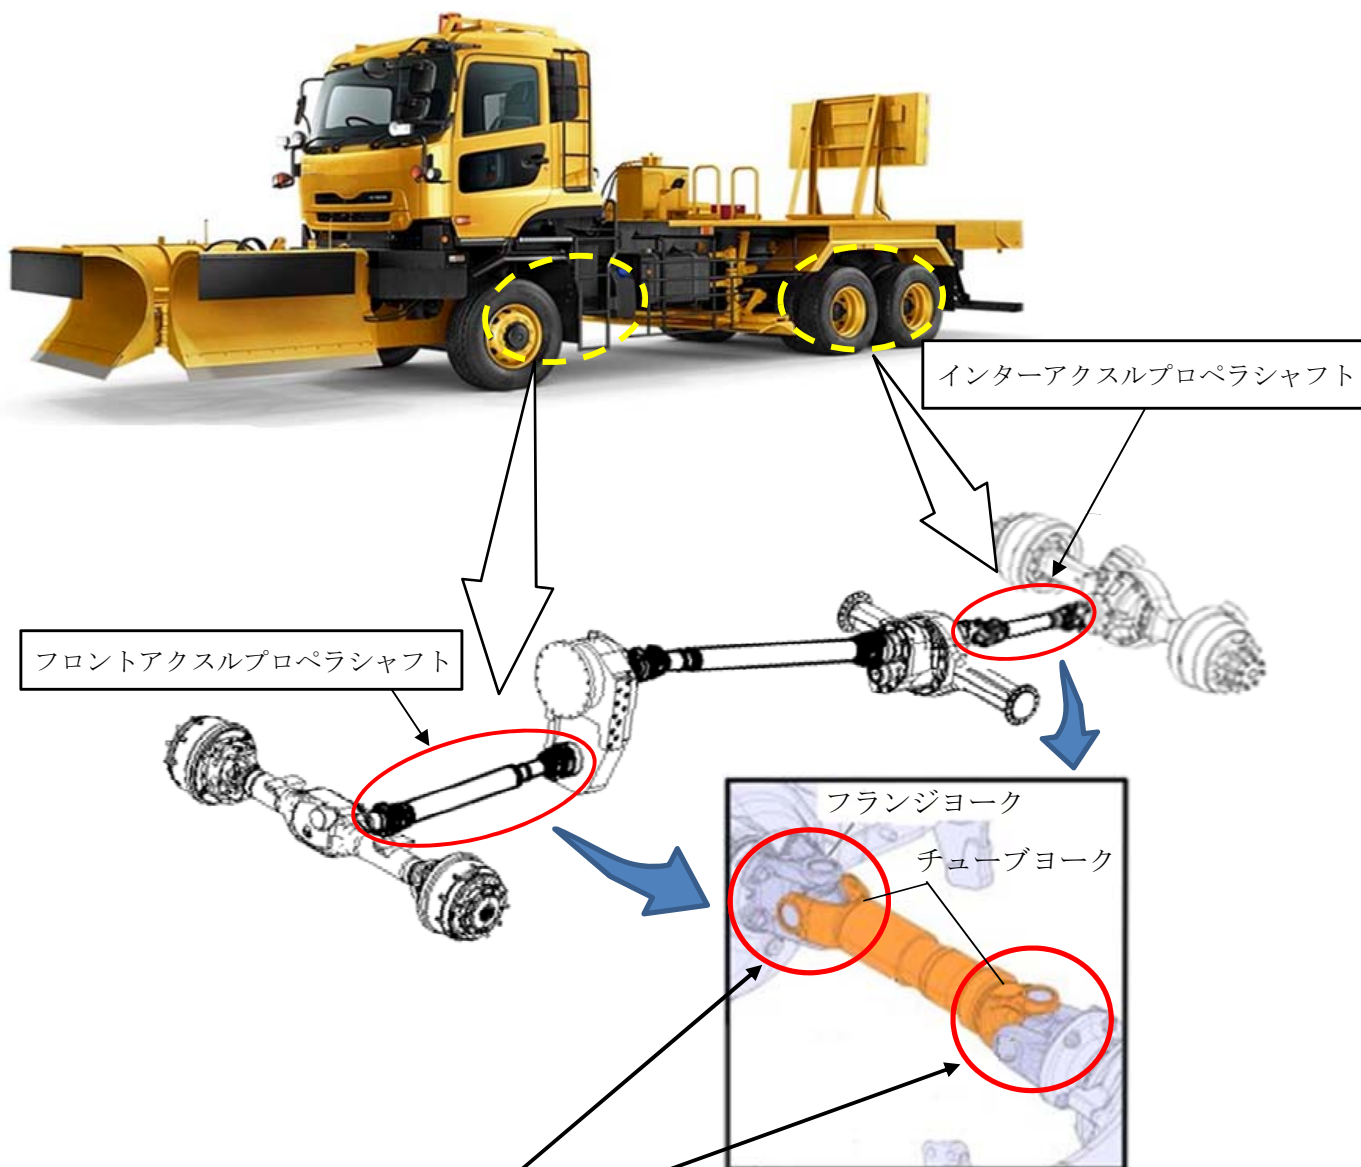
フロント及びインターアクスプロペラシャフトにおいて、ユニバーサルジョイント組付け時の軸方向ガタ調整工程が不適切なため、当該ジョイント部の軸方向のガタが許容値を超えているものがある。そのため、そのままの状態で使用を続けると、グリースが漏れ出し泥水等がベアリングカップ内に浸入して、グリースの劣化による潤滑不足でベアリングが焼き付き、ユニバーサルジョイント部が破損し、最悪の場合、プロペラシャフトが脱落して走行不能となるおそれがある。

全車両、ユニバーサルジョイント部のガタ量を計測し、許容値を超えるものは、良品に交換する。但し、良品の準備に時間を要するため、以下の暫定措置を行う。

- ・ユニバーサルジョイント部にグリースが給脂できない場合は、良品に交換する。
- ・ガタ量が0.3mm以上の場合は、当該プロペラシャフトを良品に交換する。
- ・ガタ量が0.1mmを超え0.3mm未満の場合は、グリースを5,000km又は6か月毎のいずれか早く到達した時点で給脂を行い、準備ができ次第、良品に交換する。

なお、当該ジョイント部のガタ量の許容値(0.1mm以下)については、市場措置での確実な改善を期すため、その信頼性を改めて確認したうえで恒久措置に切り換える。
