改善箇所説明図

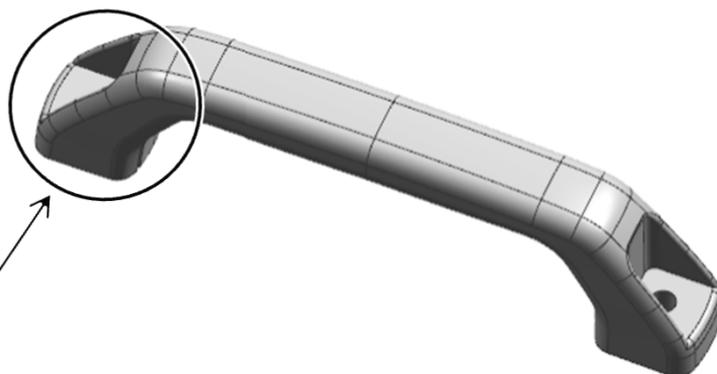
アシストグリップ

不具合発生箇所

トラック、バスの樹脂製アシストグリップにおいて、長期間使用し続けた場合、日光照射や繰り返しの使用による経年劣化によって亀裂が生じて強度が低下し、清掃時等にアシストグリップを掴んだ際に破損し、最悪の場合、転落するおそれがある。

使用者に対して注意喚起を行うとともに、全車両、当該アシストグリップを取り外し、最悪の事象を防止する。
