改善箇所説明図

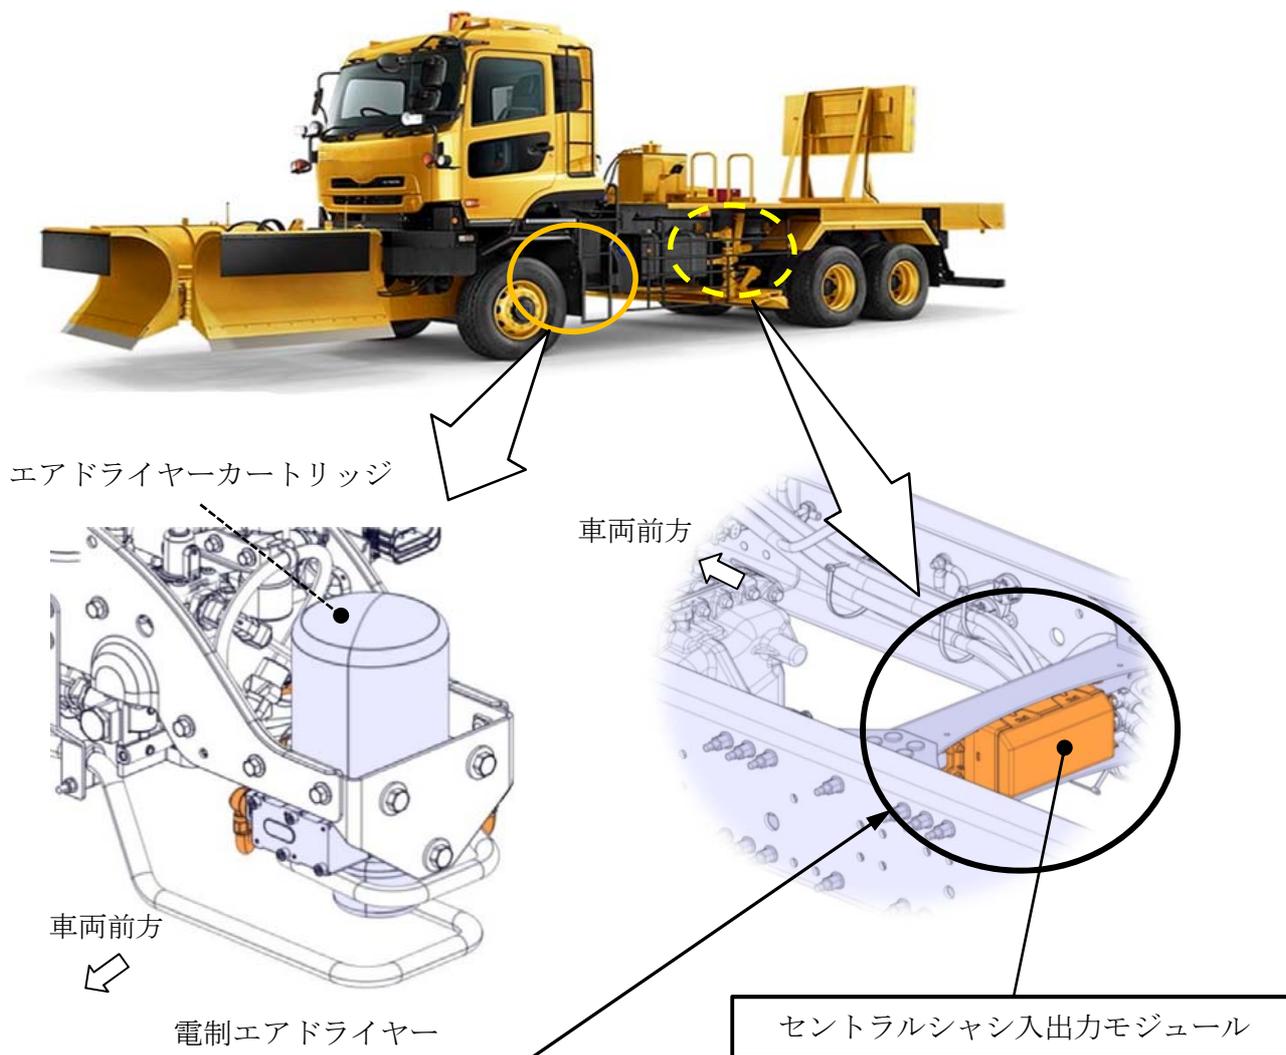
基準不適合発生箇所

大型トラックの電制エアドライヤーにおいて、セントラルシャシ入出力モジュールのエアドライヤー再生プログラムが不適切なため、当該ドライヤー乾燥再生動作が適切な頻度で実行されず乾燥剤の吸湿能力の低下により、高湿度圧縮空気がエアタンク及び各エアシステム回路内で結露し凝縮水が生成される。そのため、そのままの状態で使用を続けると、凝縮水の影響により車高調整不良等が発生することがある。最悪の場合、外気温が氷点下の環境において、ブレーキ系のエアバルブ内に残留した水分が凍結し、ブレーキ異常の警告メッセージが表示されるとともに、電子制御ブレーキシステム（EBS）が作動不良に至るおそれがある。

全車両、セントラルシャシ入出力モジュールのプログラムを、対策プログラムに書き換える。なお、主ブレーキ異常および車高調整システム異常の警告メッセージが表示されている場合は、故障診断を行い該当する部品を交換し、エア配管内をエアパージする。

識別：作業完了車は、助手席ステップ部VINプレート左上端に赤色ペイントを塗布する。
