改善箇所説明図

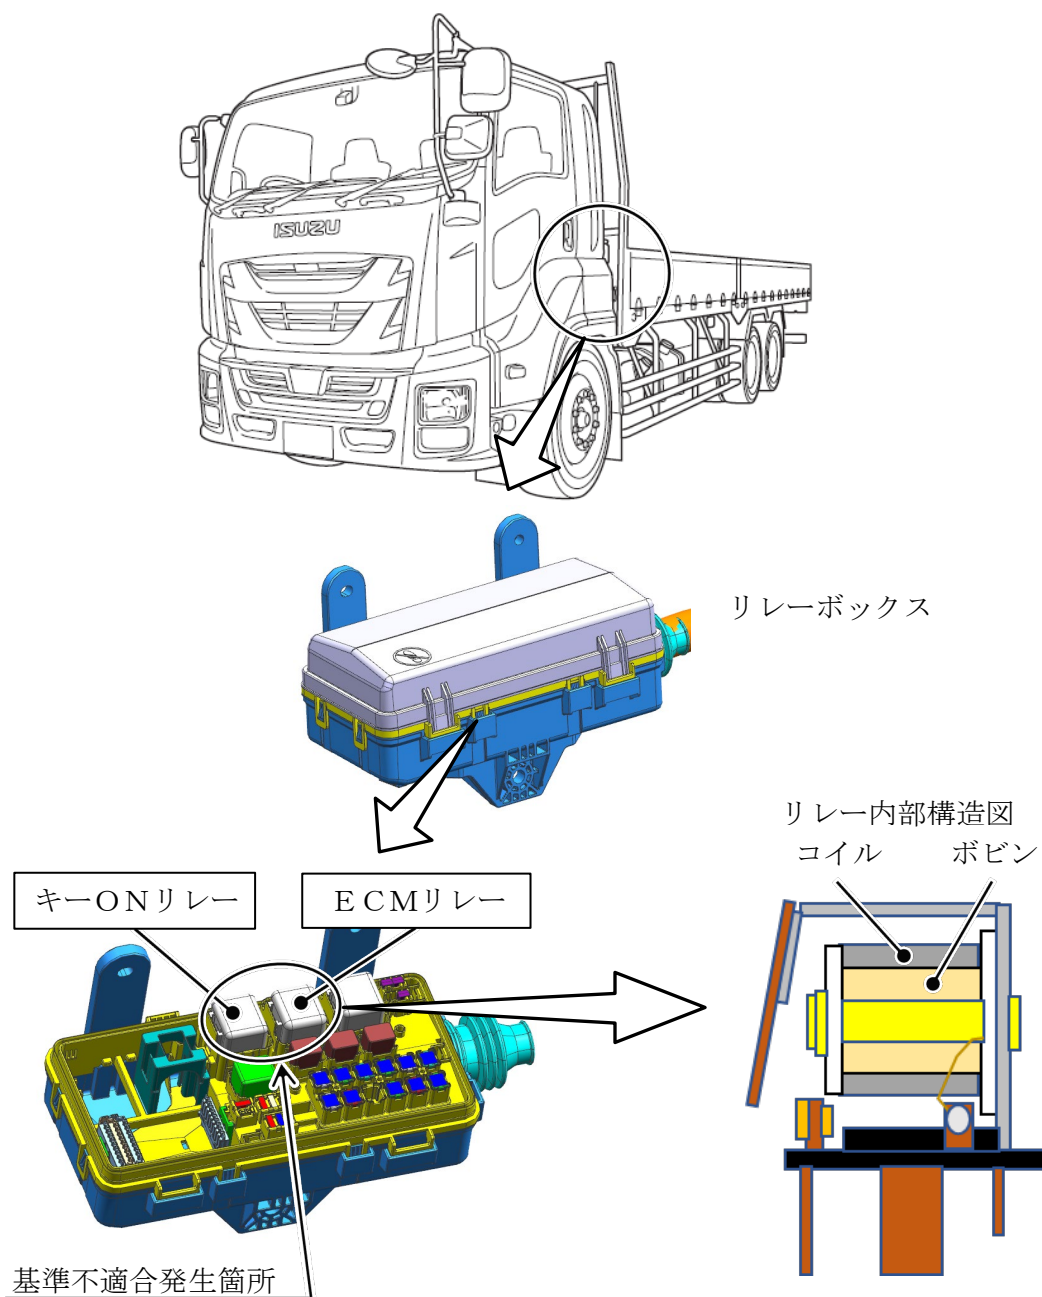
大型トラックにおいて、キーONリレー及びECMリレーの耐久性が不十分のため、リレー内部の樹脂製ボビンが熱により収縮し、コイルとの間に隙間が生じるものがある。そのため、そのままの状態で使用を続けると、走行時の振動等によりコイル線が断線し、エンジンストールに至るおそれがある。

全車両、当該リレーを対策品に交換する。

識別 助手席側ドア開口部のシリアルナンバープレート左の位置に、識別シール（青色）を貼付する。
