## 改善箇所説明図

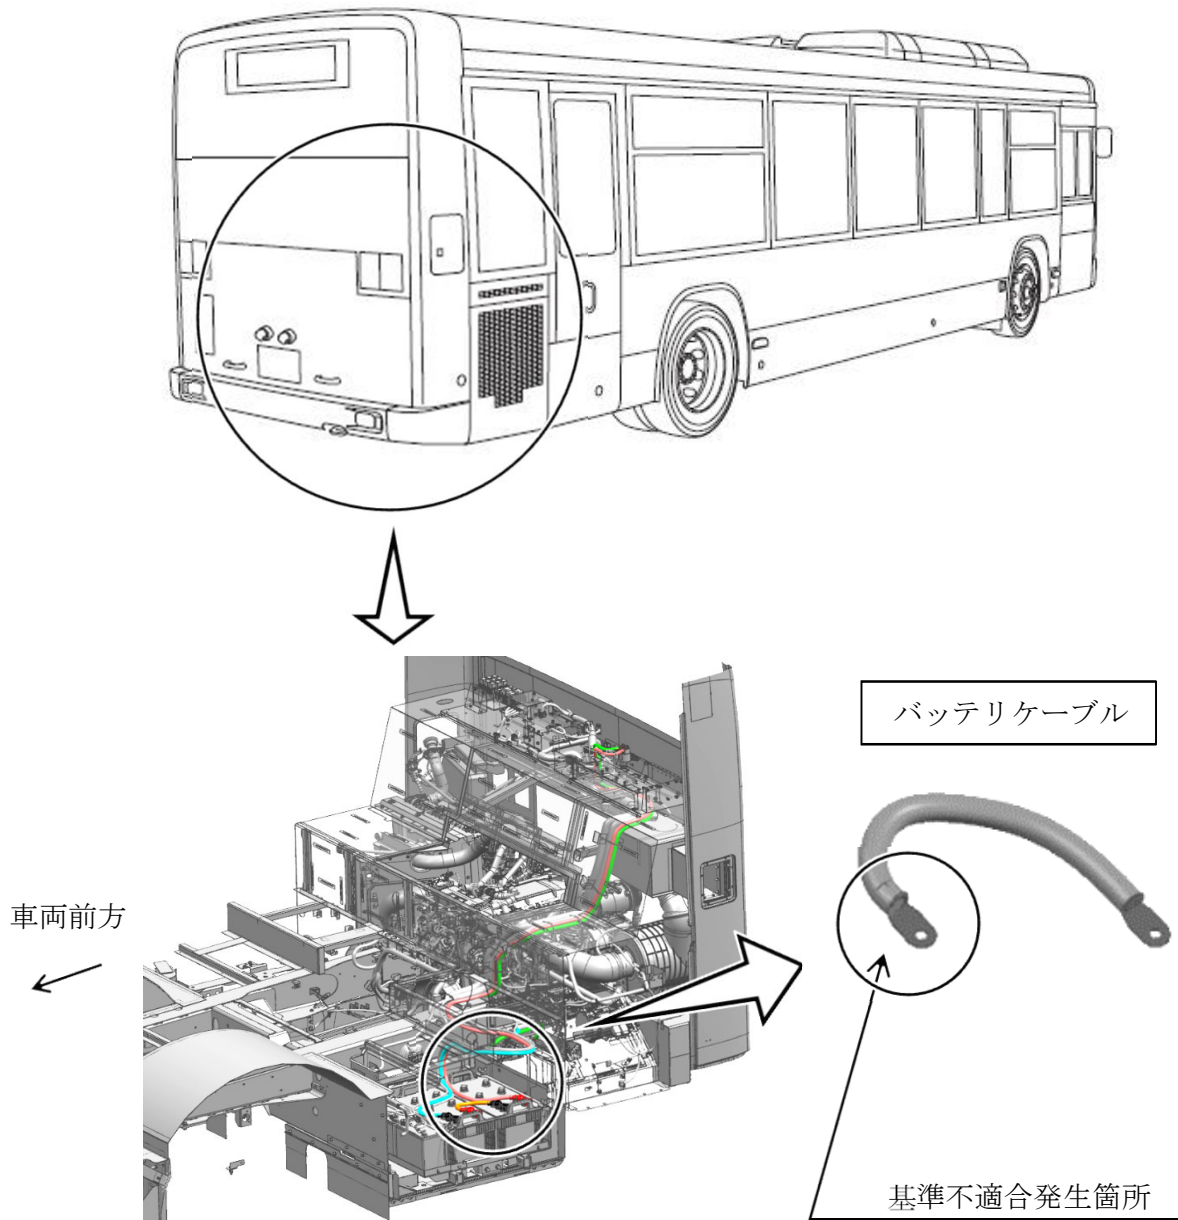
バスのバッテリーケーブルにおいて、製造工程での端子圧着作業が不適切なため、ケーブルが損傷しているものがある。そのため、そのまま使用を続けると、ケーブルが断線し、エンジンが再始動できなくなるおそれがある。

全車両、バッテリーケーブルを点検し、端子圧着部の形状が不適切なものは当該ケーブルを良品に交換する。
