改善箇所説明図

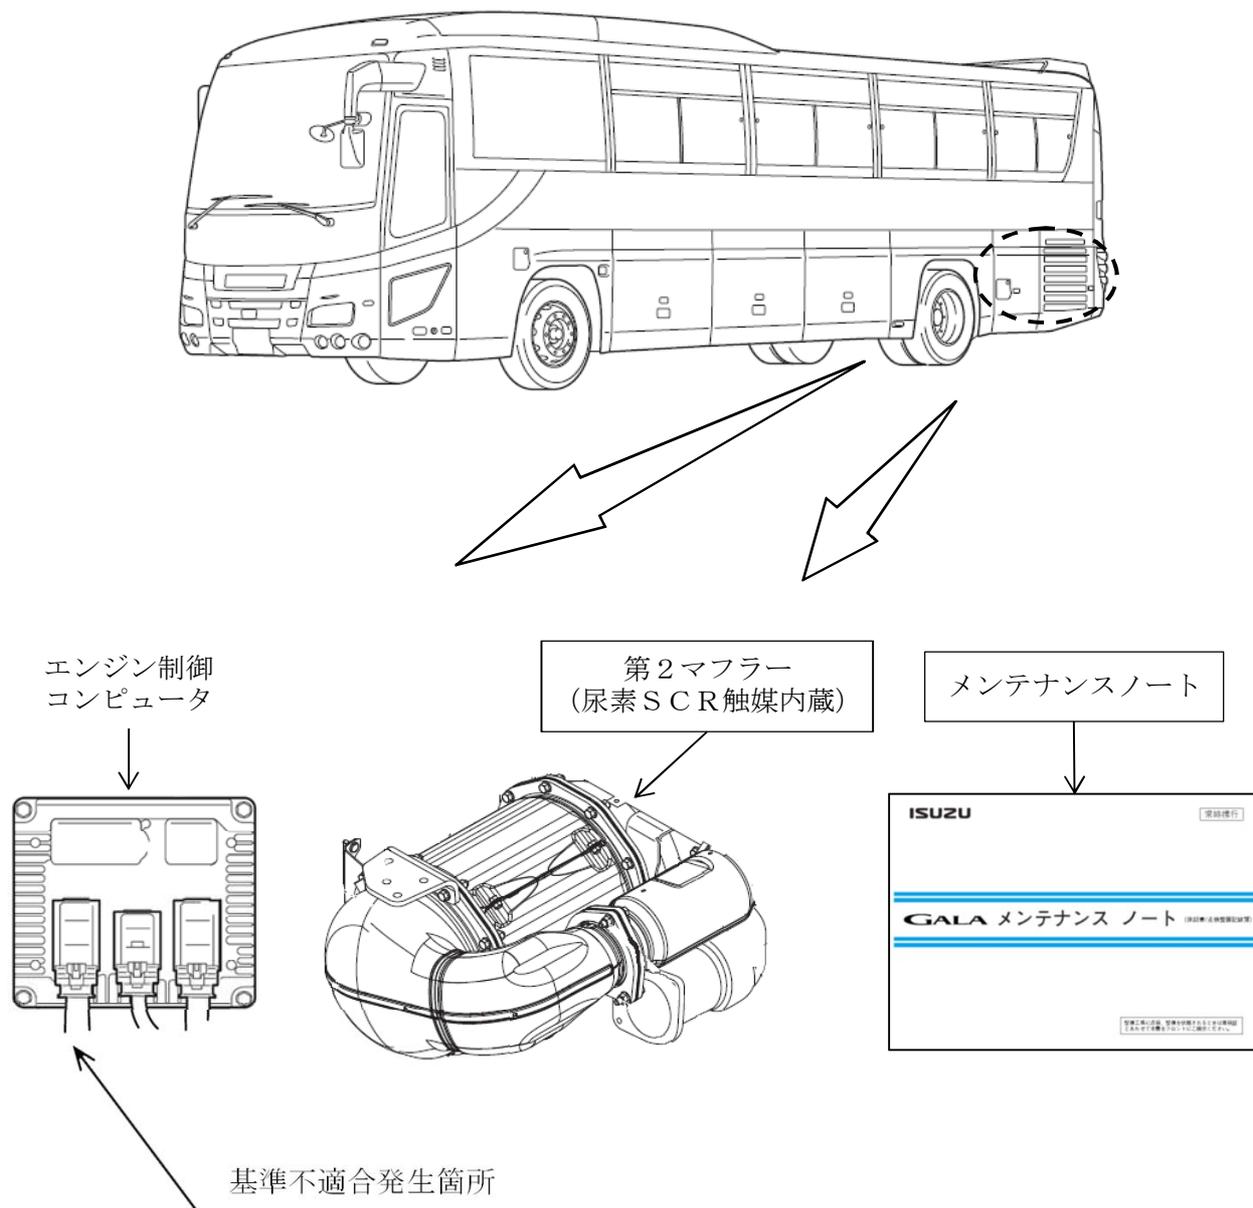
E13Cエンジン搭載車において、DPR再生用制御プログラムが不適切なため、高回転高負荷条件でのDPR再生中に尿素SCR触媒温度が想定より高温となり、触媒劣化の進行が早くなることがある。そのため、そのまま使用を続けると排出ガス中の窒素酸化物の排出値が規制値を超えるおそれがある。

全車両、暫定措置として、浄化率の点検を行い、基準値を超える場合は触媒を交換する。また、メンテナンスノートの点検整備項目にSCR触媒の浄化率点検を追加する。なお、恒久対策が決定し次第、改めて措置を実施する。

識別 : 運転者席左側ドア開口部のシリアルナンバープレートの左下に、
識別ペイント (白色) を塗布する。
