改善箇所説明図①

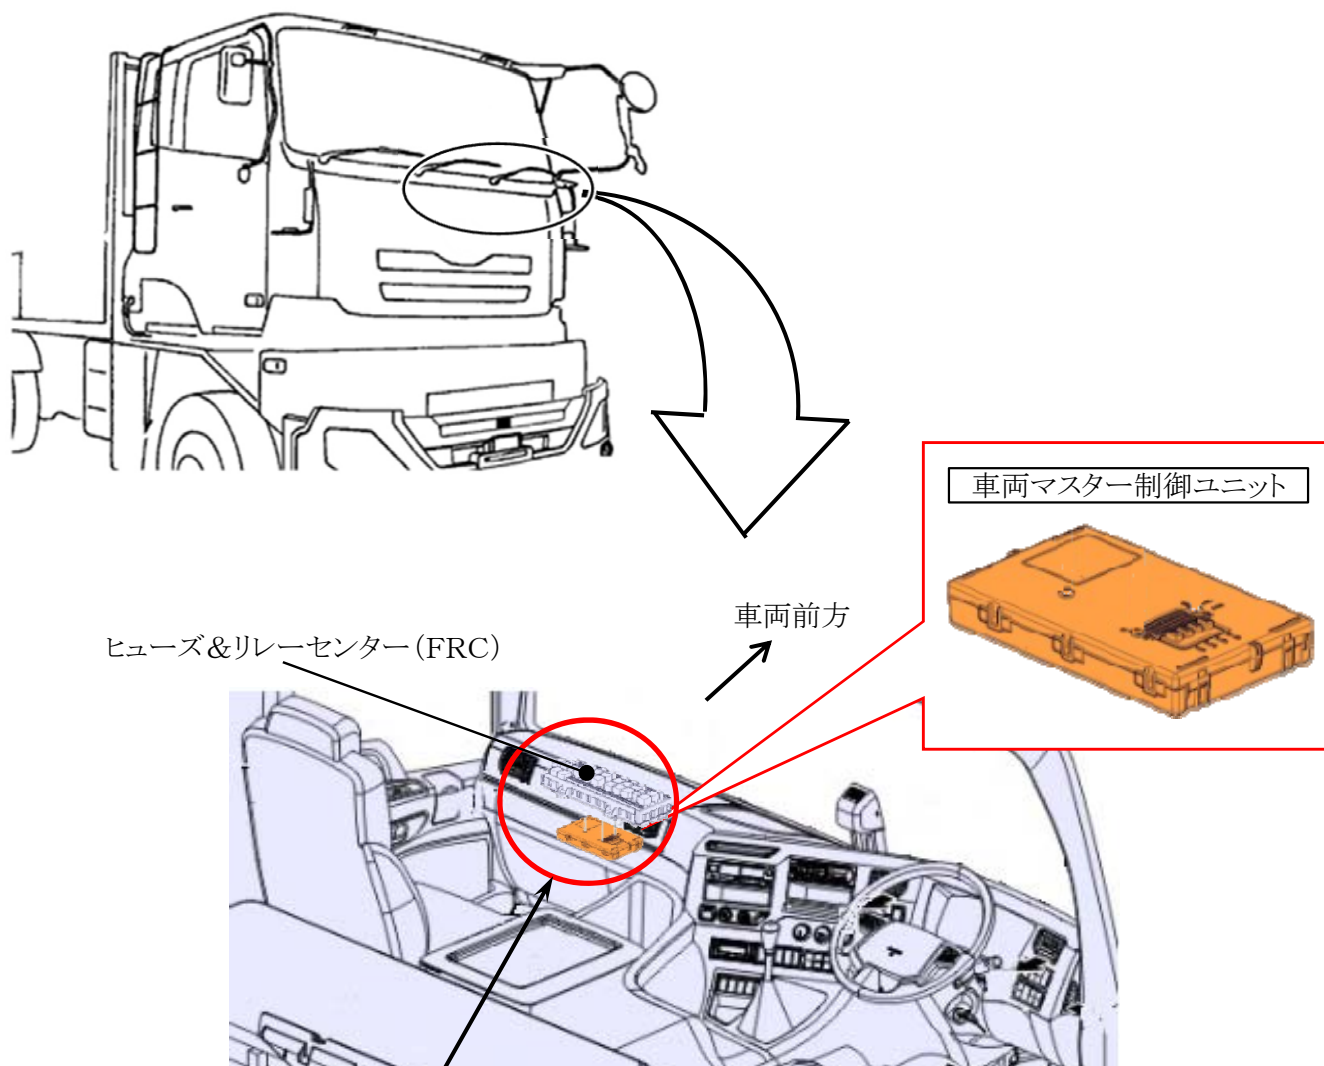
基準不適合発生箇所

窓ふき器において、ワイパーの作動を制御する車両マスター制御ユニットのプログラムが不適切なため、ワイパーが間欠モードで作動中に定位置で停止した時に、ワイパースイッチを操作し再起動すると、ワイパーリレーの接点部でアーク放電が発生し短絡することがある。そのため、ワイパーモータの電源回路に過電流が流れてヒューズが溶断し、ワイパーが不作動となり必要な視野を確保できなくなるおそれがある。

改善措置の内容

全車両、車両マスター制御ユニットのプログラムを対策プログラムに書き換える。

識別: 作業完了車には、助手席側ステップ部VINプレート右下端に緑色ペイントを塗布する。
