改善箇所説明図②

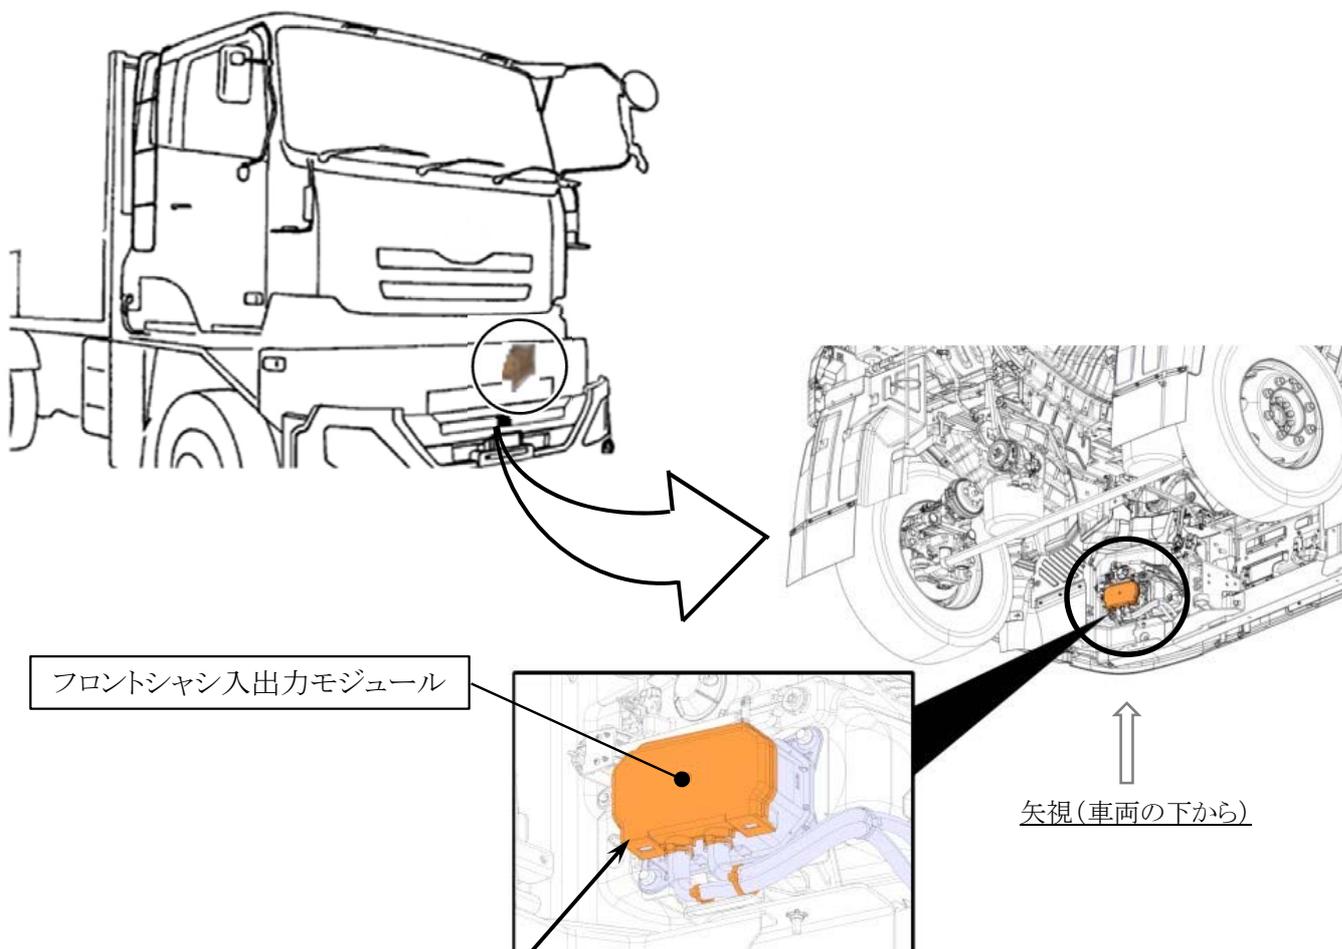
基準不適合発生箇所

前照灯の自動点灯機能において、フロントシャシ入出力モジュールのプログラム設定が不適切なため、IG電源オン時に当該モジュール内の処理状況によってはメモリ容量が不足することがある。そのため、自動点灯・消灯機能が非常用モードになり照度に関係なくすれ違い用前照灯が常時点灯状態となるため、すれ違い用前照灯の自動点灯及び消灯に関する要件に適合しなくなるおそれがある。

改善措置の内容

全車両、メモリ容量の使用領域を増やすためにフロントシャシ入出力モジュールのプログラムを対策プログラムに書き換える。

識別: 作業完了車には、助手席側ステップ部VINプレート右上端に緑色ペイントを塗布する。
