改善箇所説明図

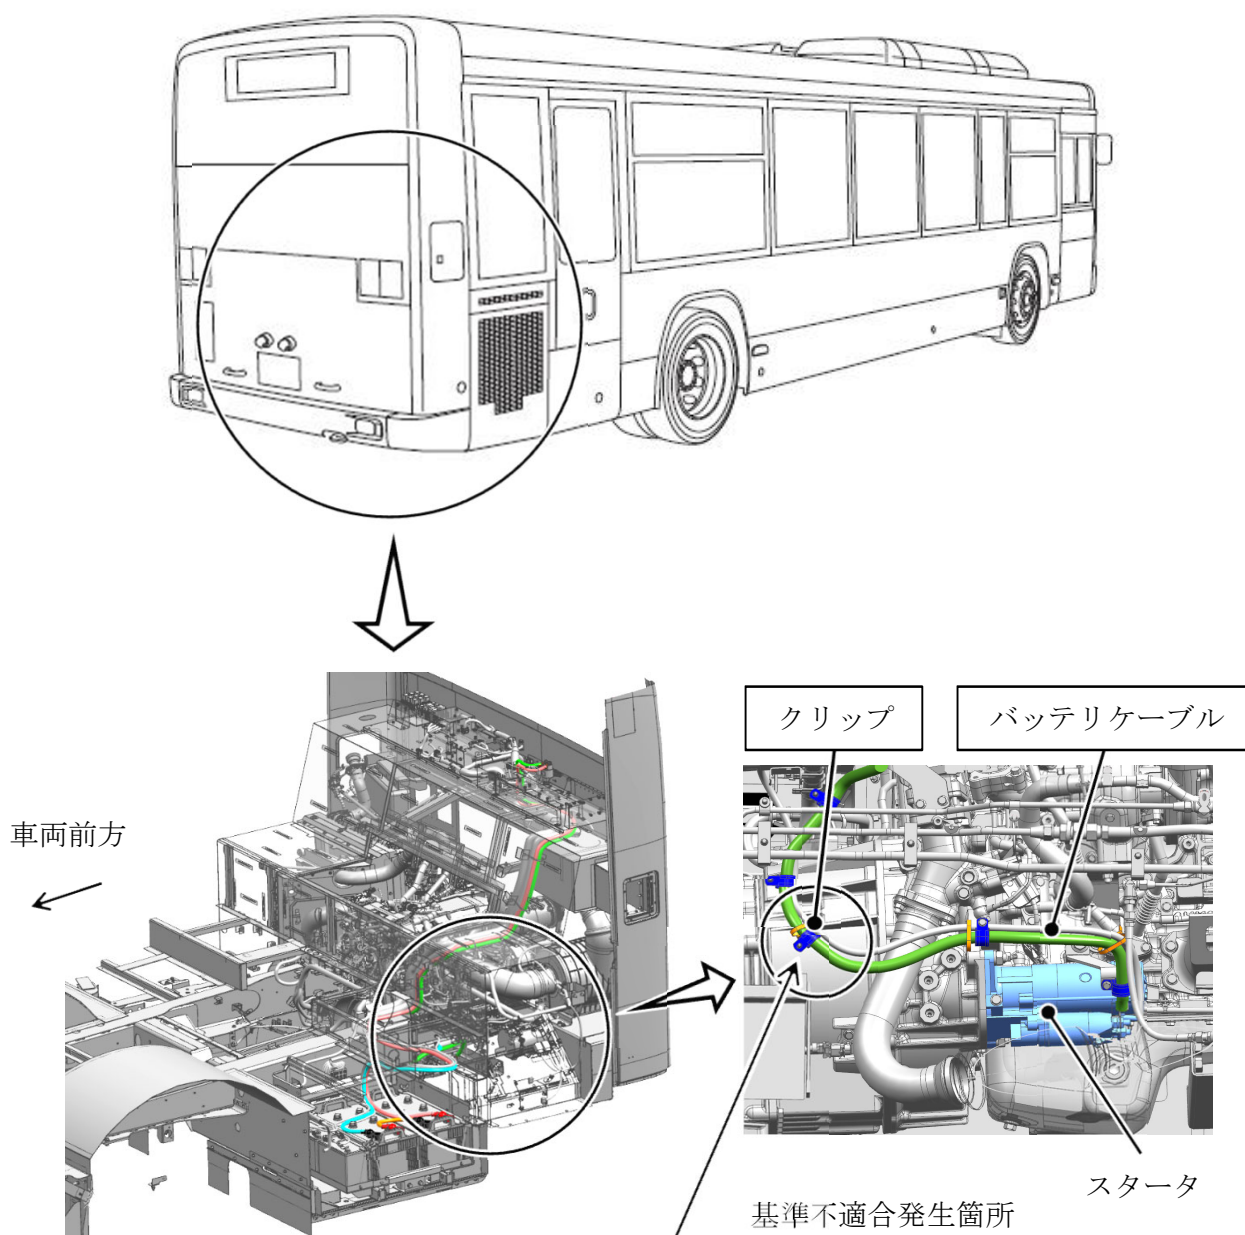
令和4年6月2日付け届出番号「5156」リコール作業において、バッテリーケーブル点検・交換作業要領書の記載が不適切なため、当該ケーブルに異品の固定クリップが取り付けられている。そのため、そのまま使用を続けると、エンジン振動により当該ケーブルの被覆が摩耗、素線が露出して短絡し、最悪の場合、エンジン始動ができなくなるおそれがある。

全車両、固定クリップを正規品に、バッテリーケーブルを新品に交換する。

識別 : 運転者席左側ドア開口部のシリアルナンバープレート左下に識別シール (紫色) を貼付する。
