改善箇所説明図

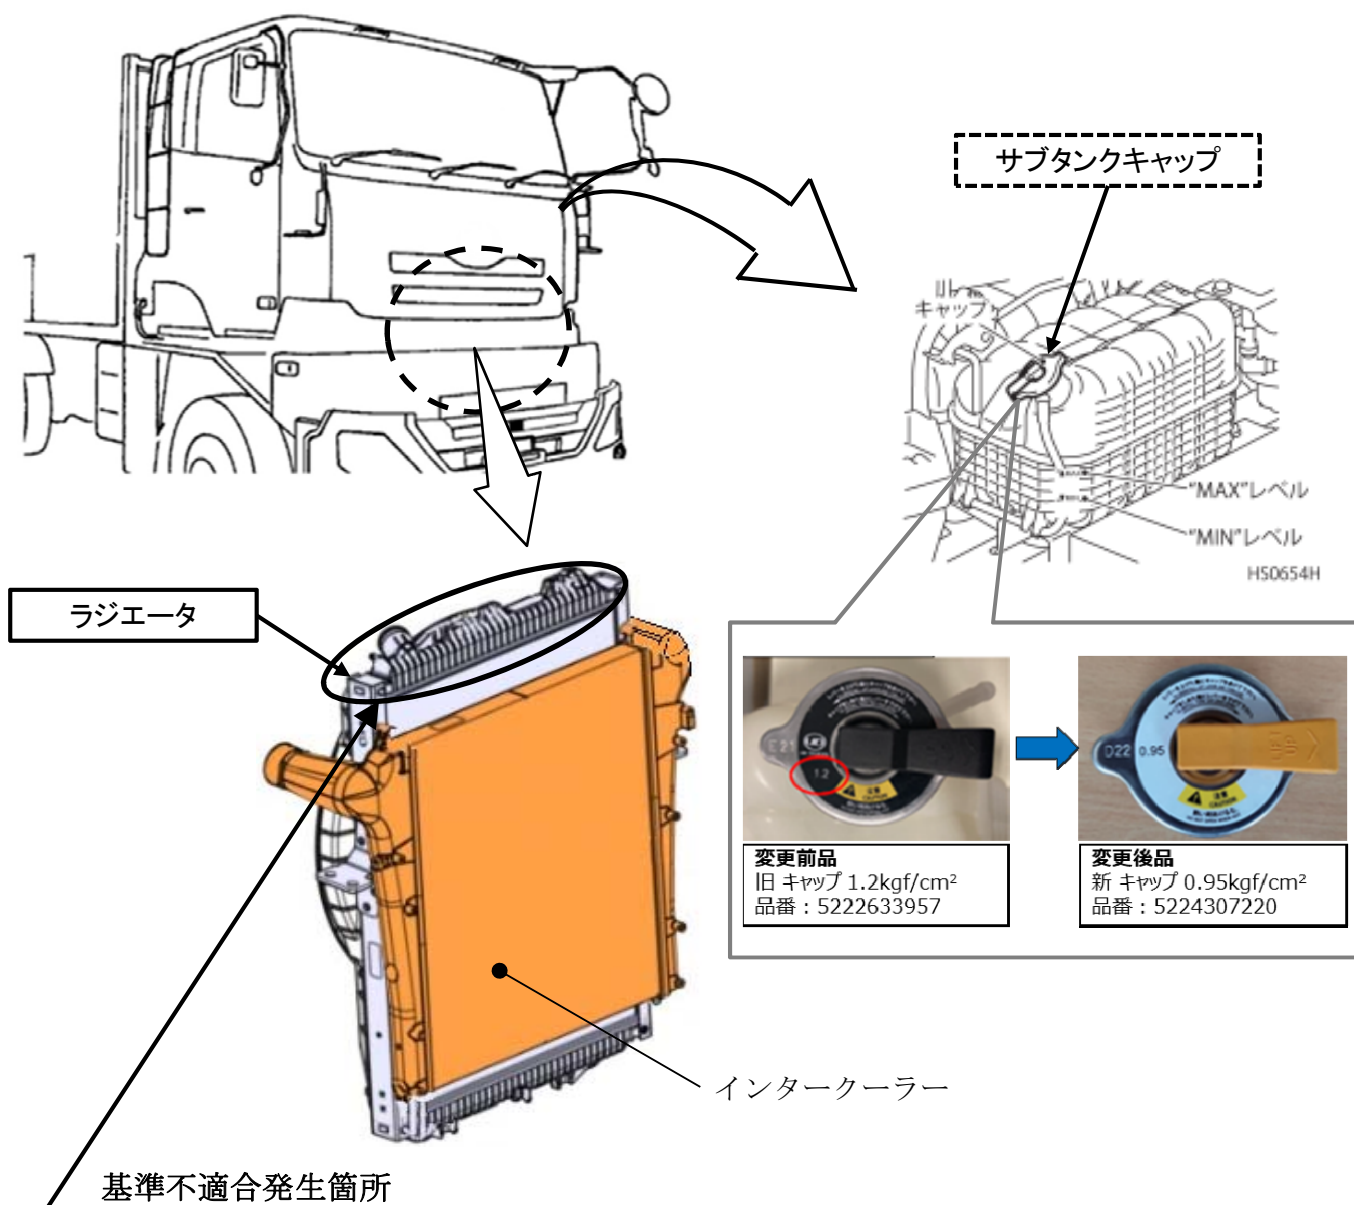
大型トラックの冷却装置において、樹脂製ラジエータの強度が不足しているため、使用過程においてアッパータンク表面のリブ(突起状の物)を起点に亀裂が入り、冷却水が漏れるおそれがある。そのままの状態で使用を続けると、冷却水量低下の警告メッセージ表示及びブザーが吹鳴する。

全車両、ラジエータアセンブリを材質変更した対策品に交換する。また、サブタンクキャップが1.2kgf/cm²のタイプが装着されている場合は、0.95kgf/cm²のタイプに交換する。

注： は、交換する部品を示す。 は、必要に応じて交換する部品を示す。
識別：作業完了車には、助手席側ステップ部VINプレート右辺中央部に赤ペイントを塗布する。
