改善箇所説明図

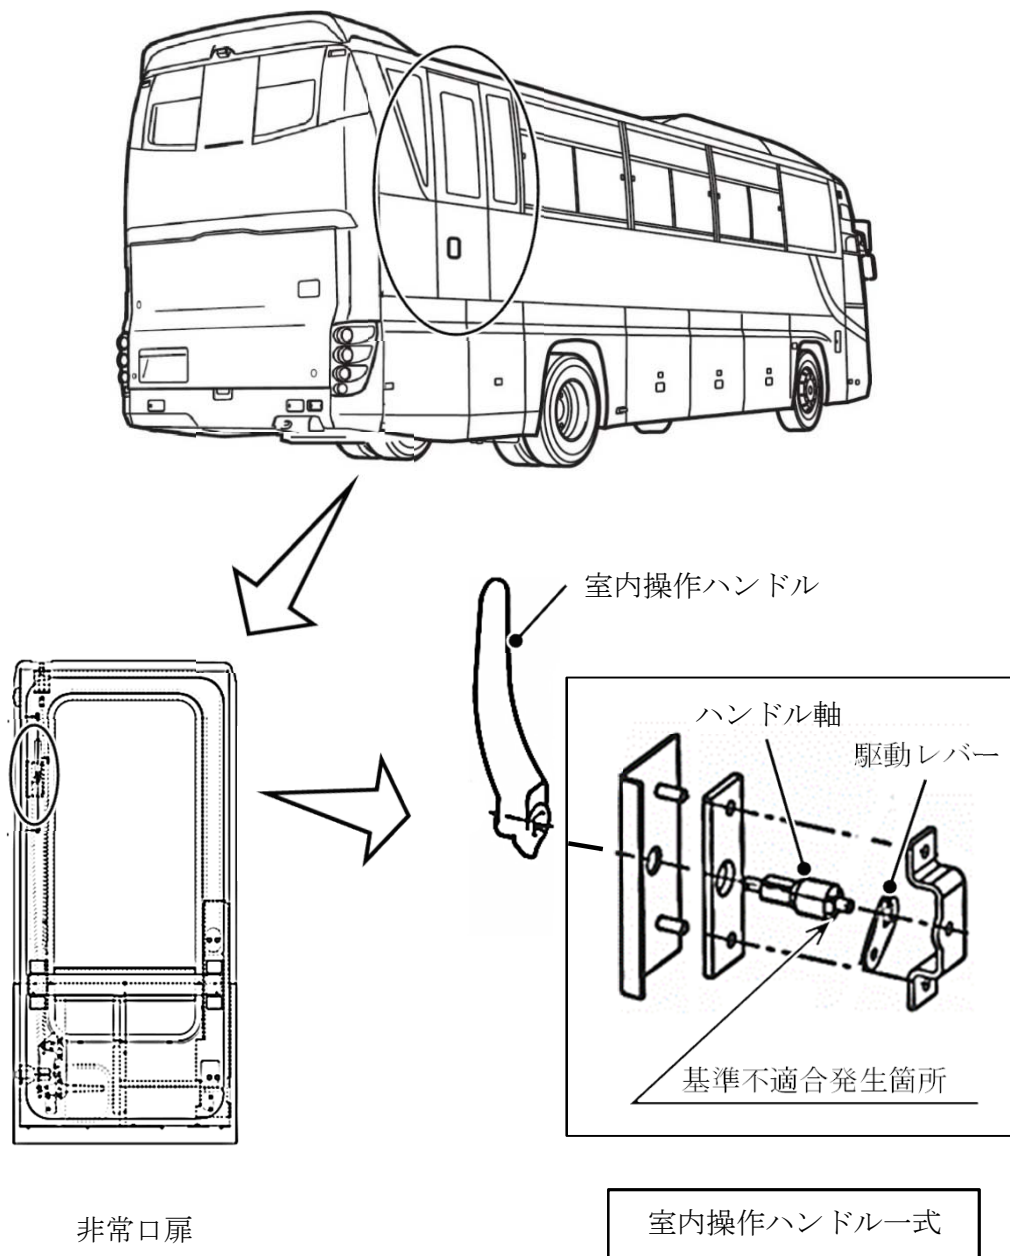
大型バスの非常口扉において、室内操作ハンドルの軸と駆動レバーの嵌合構造が不適切なため、嵌合代が不足しているものがある。そのため、ハンドル操作時に空転し非常口扉が開かないおそれがある。

全車両、室内操作ハンドル一式を対策品に交換する。

識別 : 運転者席左側ドア開口部のシリアルナンバープレートの左上に、識別ペイント (白色) を塗布する。
