改善箇所説明図

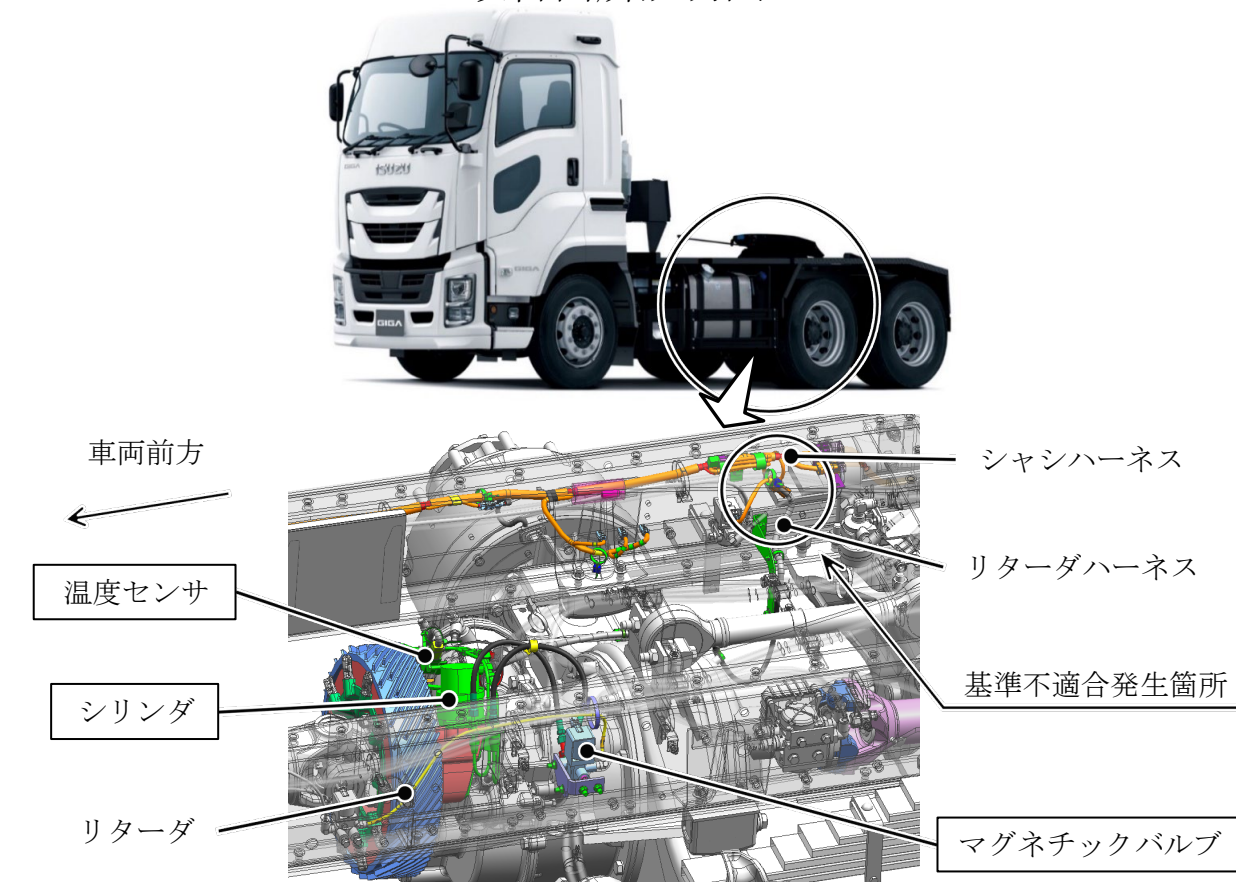
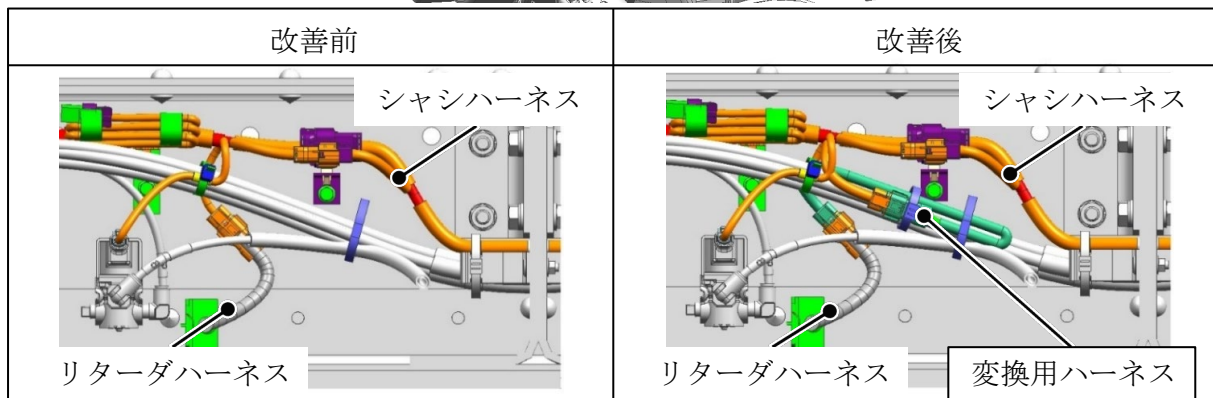
リアアクスルに備えられたエア圧により作動する永久磁石式リターダ（補助ブレーキ）において、リターダハーネスへ接続するシャシハーネスのコネクタ端子の設計に誤りがあり不適切な端子配列になっているため、温度センサに過電流が流れ、内部回路が断線することがある。そのため、リターダの温度上昇に係る保護機能が作動せず、エア圧を保つシリンダ内部のゴム部品が損傷してしまうことでエア圧が保てなくなり、マグネチックバルブからエア漏れが発生し、そのまま使用を続けるとエア圧低下により警告灯が点灯するとともに警報が鳴り、最悪の場合、同一エアタンクのエア圧を用いるクラッチアシスト機能が停止することで変速ができず走行不能に至るおそれがある。

改善の内容；
全車両、シャシハーネスとリターダハーネスの間に適切な端子配列に修正するための変換用ハーネスを追加するとともに、温度センサを点検し、損傷が認められたものは温度センサを新品に交換する。また、エア漏れが認められた場合は、シリンダ、マグネチックバルブ等を新品に交換する。
