改善箇所説明図

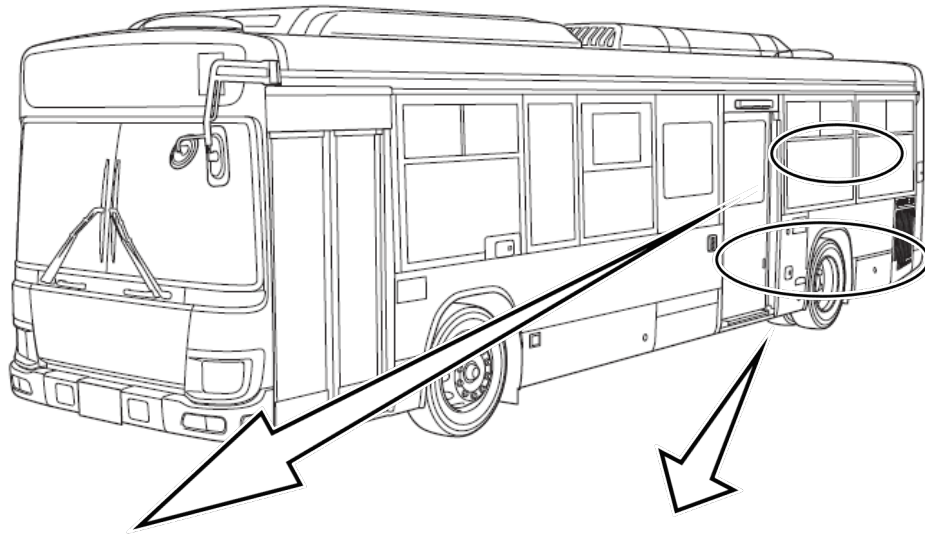
基準不適合発生箇所

大型ハイブリッド路線バスにおいて、ハイブリッド制御プログラムが不適切なため、エンジン始動時にサプライポンプの摺動部が、燃料中の異物等により潤滑不良となり摩耗することがある。そのため、そのまま使用を続けるとポンプが破損し、走行できなくなるおそれがある。

全車両、ハイブリッドECU、サプライポンプ、燃料プレフィルタおよび燃料配管を対策品に交換する。

識別 : 運転者席左側ドア開口部のシリアルナンバープレートの上側中央に、識別ペイント (黄色) を塗布する。
