改善箇所説明図

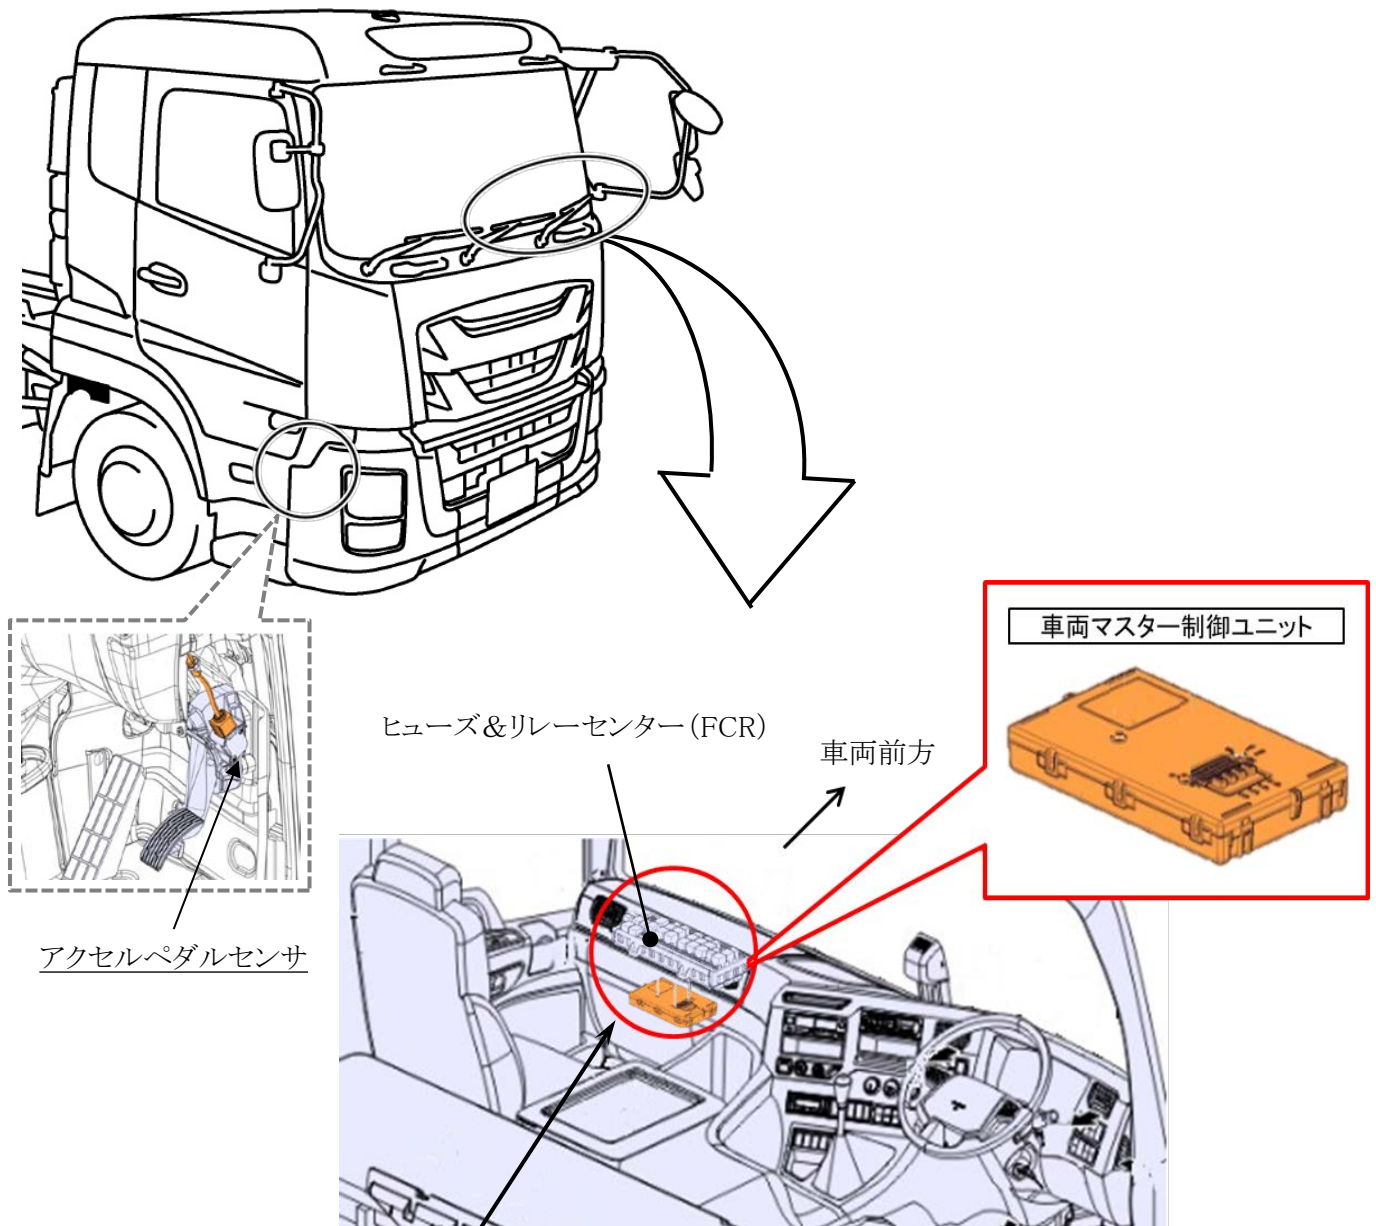
基準不適合発生箇所

車両マスター制御ユニットⅡ (VMCUⅡ) 搭載車のアクセルペダル開度信号から演算及び動作診断を行うプログラムにおいて、演算式に誤りがあったため、アクセルペダルを操作した際、異常と判定することがある。そのため、メータ内の中央部ディスプレイに『アクセルセンサー異常』のメッセージが表示され、そのまま運転を続けると、アクセルペダルが無反応となる時間が発生し、一時的に走行不能に至るおそれがある。

改善措置の内容

全車両、車両マスター制御ユニットⅡ (VMCUⅡ) のプログラムを対策プログラムに書き換える。

注： は、措置する部品を示す。

識別：作業完了車には、助手席側ステップ部VINプレート下辺中央部に黄色ペイントを塗布する。
