改善箇所説明図

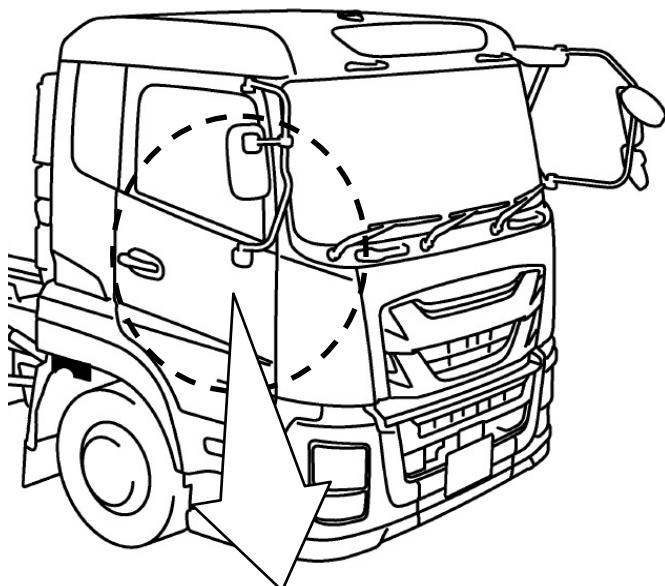
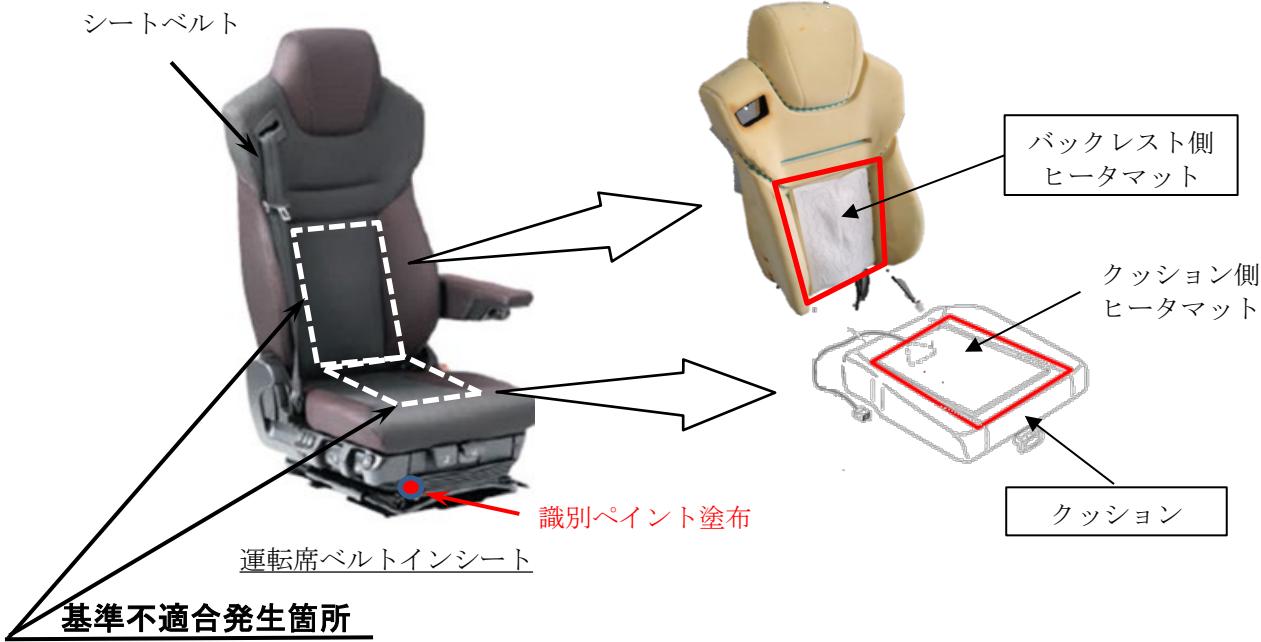
ヒータ付きベルトイントインシート搭載車において、ヒータ線と電源線を接続するカシメ作業が不適切なため、ヒータ線と電源線が十分にカシメられていないものがある。そのため、配線同士が部分接触を起こし、接触部の電気抵抗が大きくなるため、スリーブの周辺温度が異常上昇し、運転者が火傷、最悪の場合、火災に至るおそれがある。

全車両、バックレスト側ヒータマットとクッションを対策品に交換する。
但し、部品の準備に時間を要するため、対策品に交換するまでヒータを使用することを一時控えるようにユーザーに周知を行う。

識別：作業完了車には、シートレールの締結ボルトに赤ペイントを塗布する。
