## 改善箇所説明図

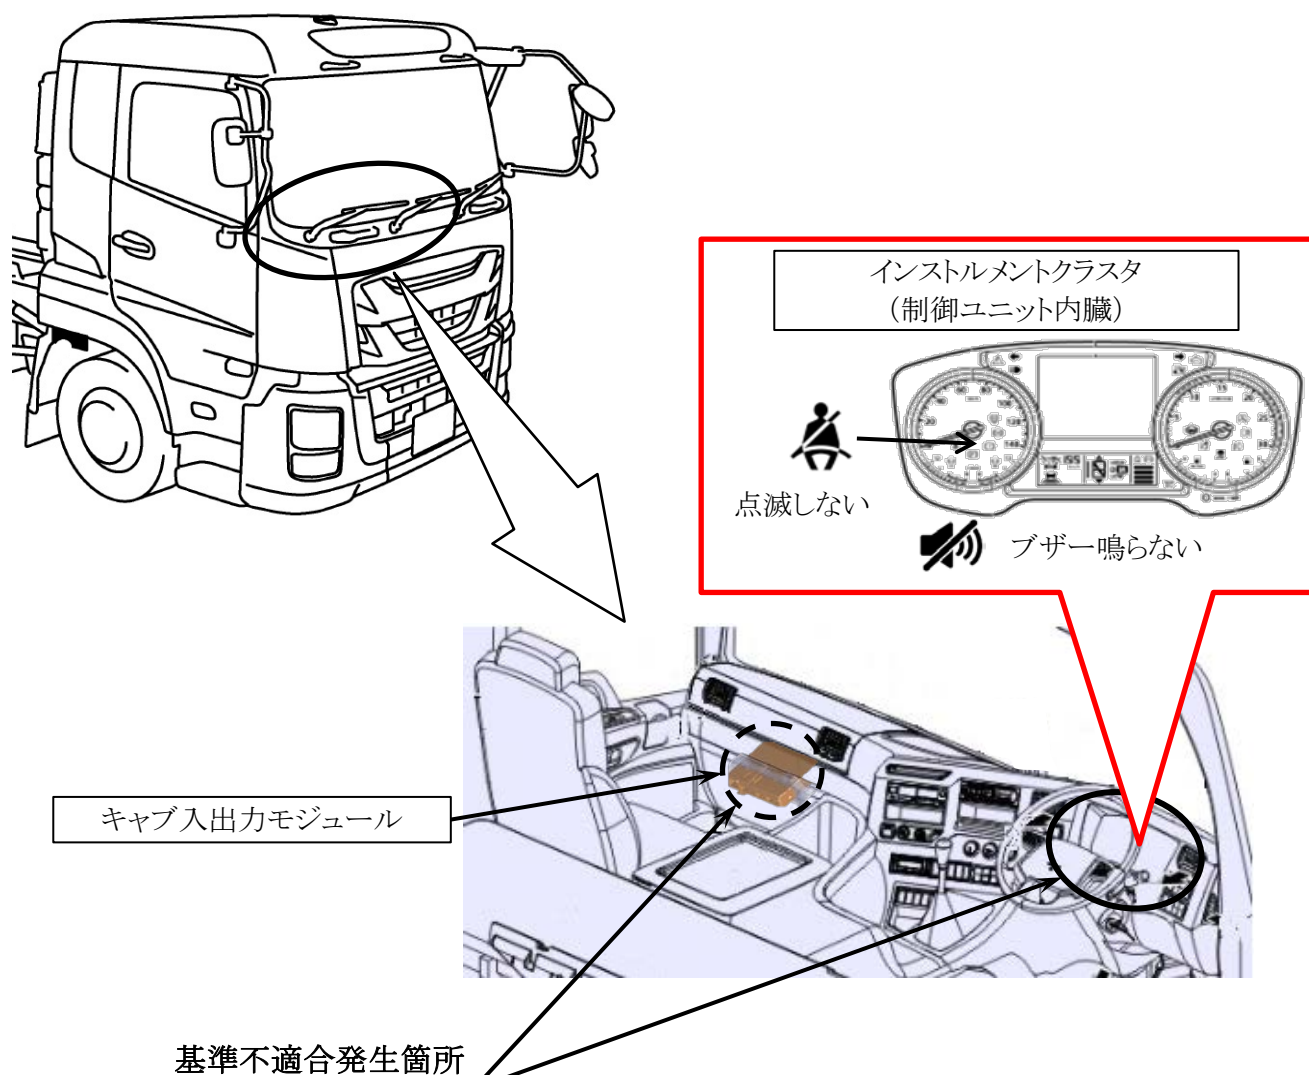
協定規則第16号(大型車のシートベルト非装着時警報装置)認可車両において、制御プログラムが不適切なため、車速が15km/h以上の特定の条件でシートベルトを脱着すると、走行時に発報するシートベルト非装着警告灯の点滅(視覚警報)および警告音(聴覚警報)が正しく作動しない。そのため、保安基準第22条の3(シートリマインダ)に定める要件を満足しない。

全車両、インストルメントクラスタのシートベルト警報制御プログラムを対策仕様に修正およびキャブ入出力モジュールの着座判定閾値のパラメータを書き換える。

識別：作業完了車には、助手席側ステップ部VINプレート右下端に青色ペイントを塗布する。
