## 改善箇所説明図

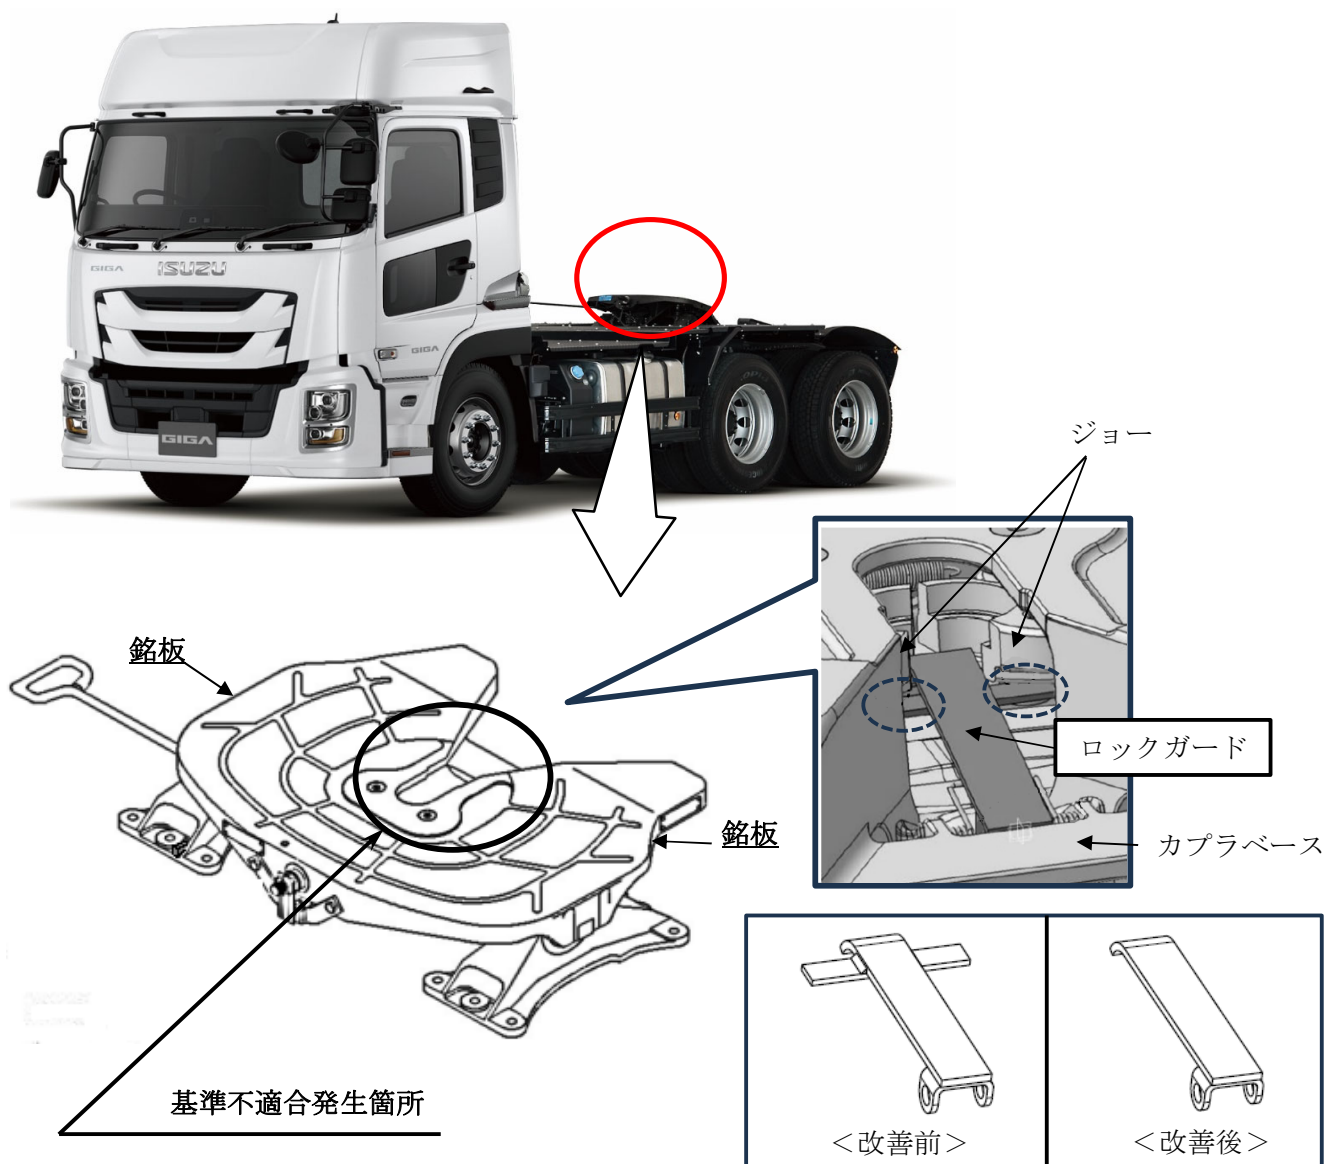
大型トラックの2軸式カプラにおいて、製造工程の作業性改善で設計変更したロックガード（誤連結防止部品）の形状が不適切なため、トラックとトレーラの高さが合っていない状態で連結操作を行うと、ロックガードが正しく作動せず誤連結状態となるとともに、インストルメントクラスタに「トレーラ連結完了」のメッセージが表示されることがある。そのため、目視による連結状態を確認しないまま使用を続けると、走行中にトラックとトレーラが分離するおそれがある。

全車両、ロックガードの形状を確認し、交換対象の場合はロックガードを対策品と交換し、ジョー上面とロックガードR部頂点を計測の上、必要に応じて調整する。なお、対策品に交換するまでの間、使用者へ連結操作時にトラックとトレーラの高さを合わせることを、および完了後に連結状態を目視確認することを周知する。

は、交換する部品を示す。

識別：連結装置左後方または右側方の銘板に白色ペイントを塗布する。
