## 改善箇所説明図

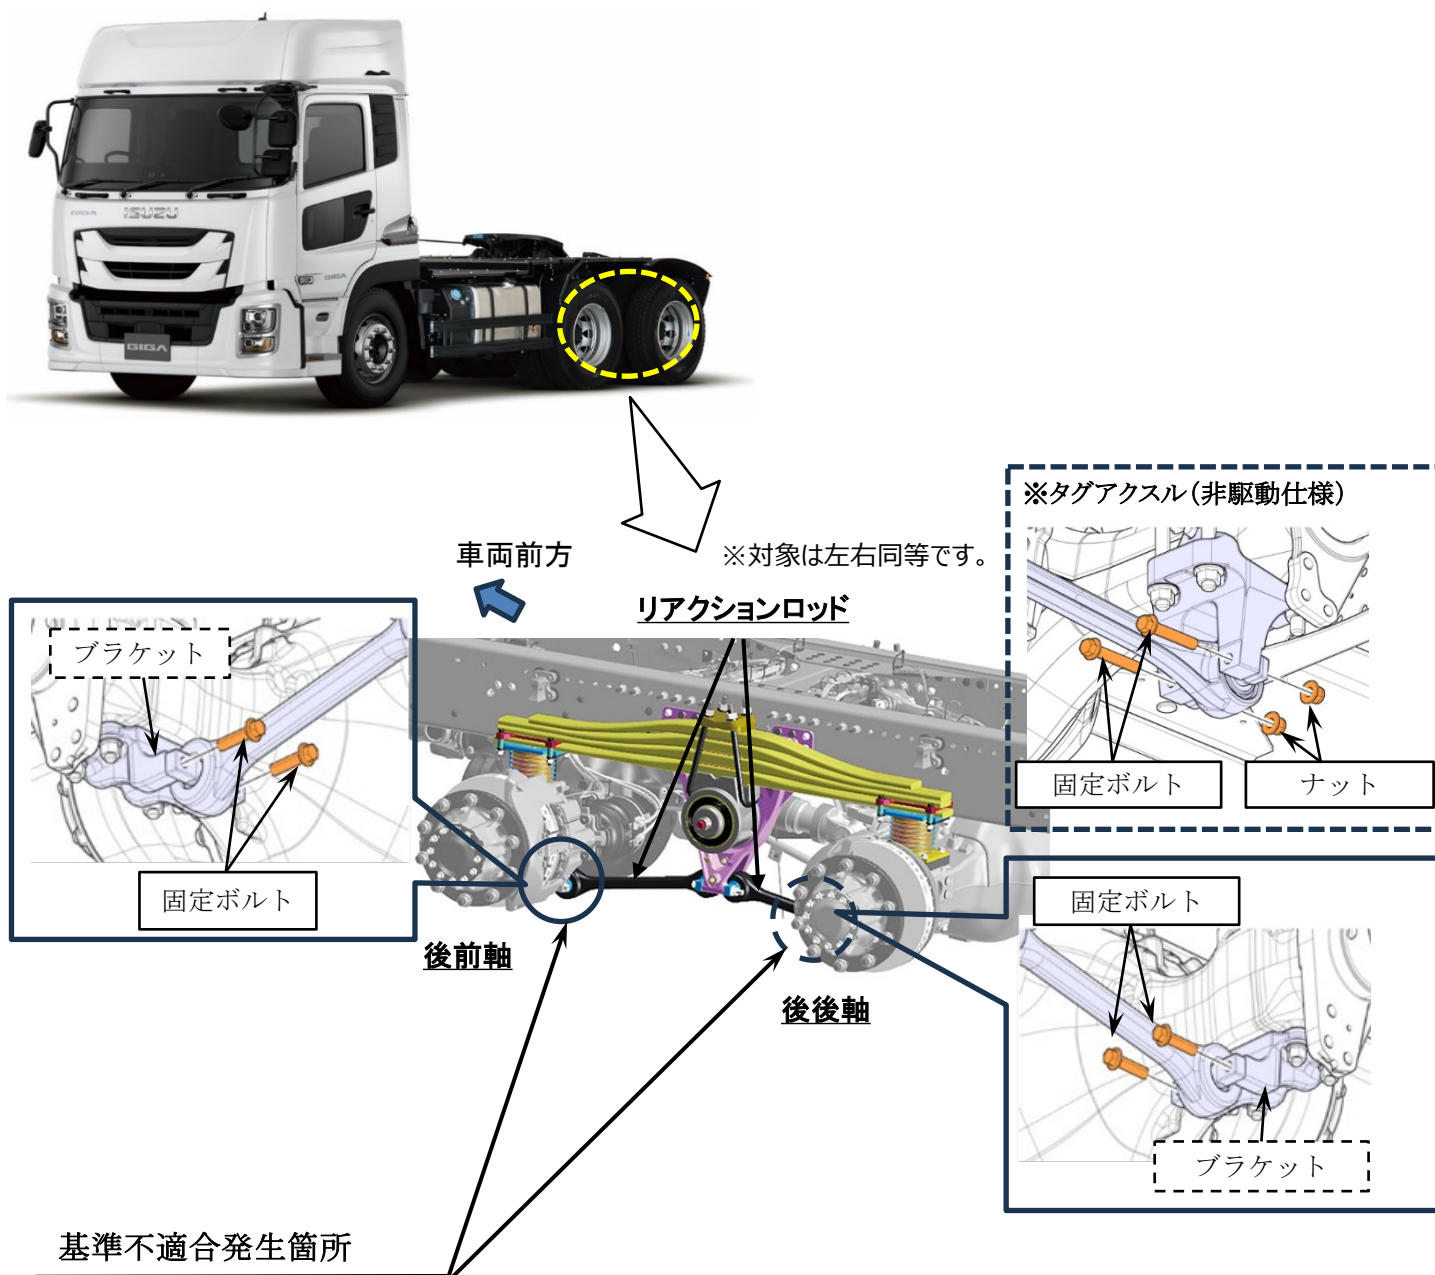
後輪二軸リーフサスペンション仕様車において、リアクションロッド固定ボルトの締め付け工具管理が不十分なため、当該ロッド4本を固定するボルトが規定トルクで締め付けされていないものがある。そのため、走行中の振動や衝撃によってボルトが緩み、締結部にガタが発生することにより、ボルトが折損・脱落、最悪の場合、アクスルがリアクションロッドと分離し、走行不能となるおそれがある。

全車両、各リアクションロッドの固定ボルトを点検し、規定トルクで締め付ける。なお、ボルト及びブラケットに緩みによる損傷が認められた場合は、当該部品を新品と交換する。

注：   は、措置する部品を示す。   は、損傷がある場合に同時に交換する部品を示す。

識別：作業完了車には、左側ボギアンカレッジに黄色ペイントを塗布する。
