## 改善箇所説明図

### 基準不適合発生箇所

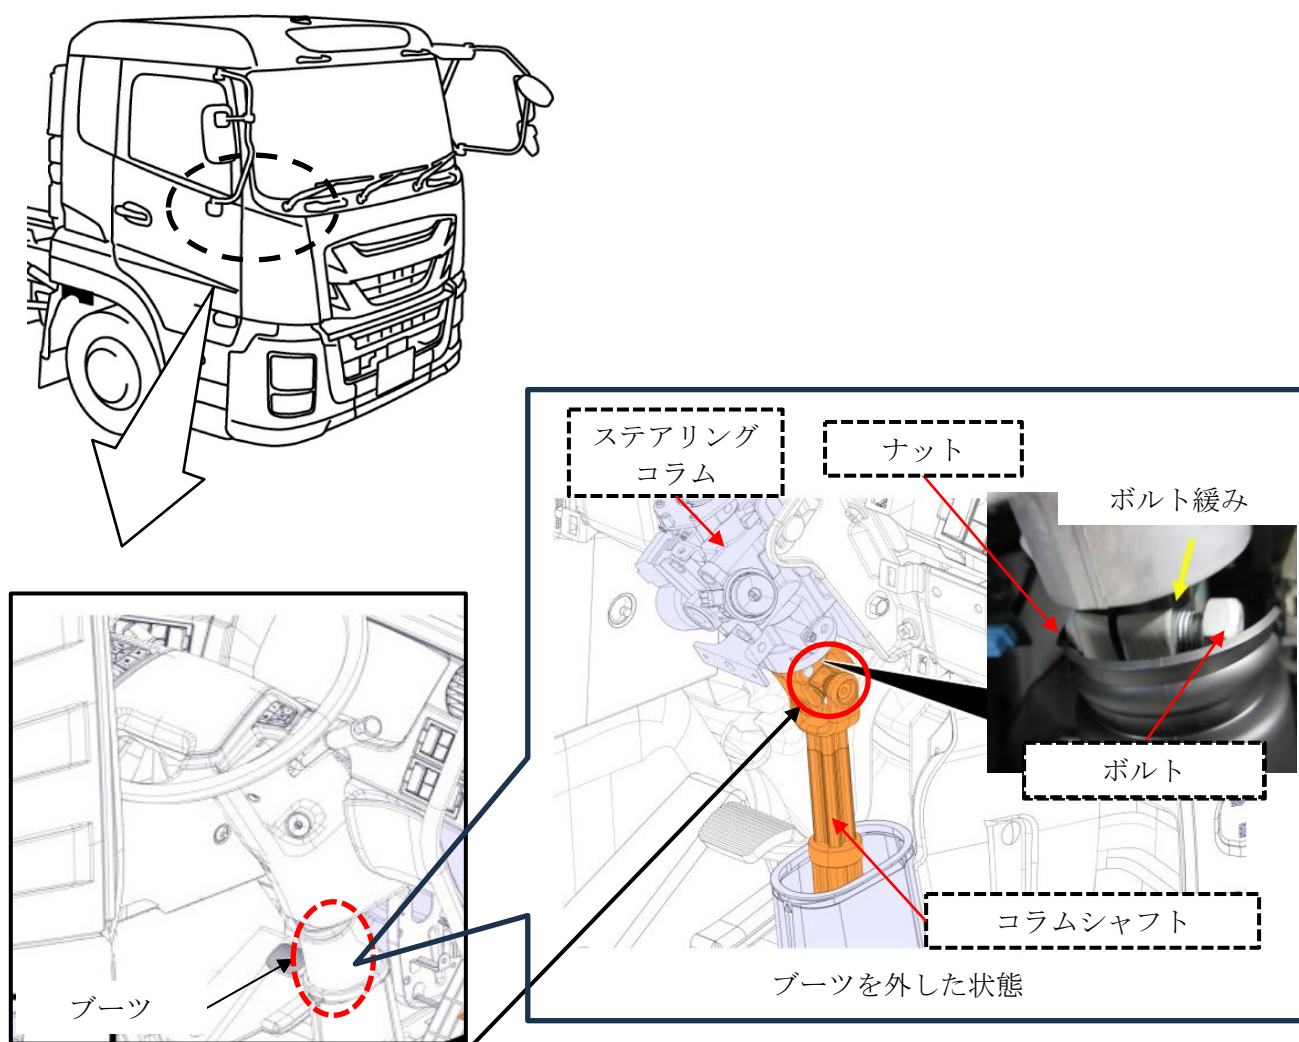
電子制御ステアリング（UDAS）装備車において、ステアリングコラムシャフトの嵌合部を締結するボルトの締め付け作業指示、及び検査システムの設定が不適切なため、当該ボルトが規定トルクで締め付けられていないものがある。そのため、ステアリング操作でボルトが緩み、異音が発生し、そのままの状態で使用を続けると、コラムシャフトの嵌合部が摩耗し、据え切り等のハンドル操作時に嵌合の凹凸がずれて、ハンドルの操作性に影響を及ぼすおそれがある。

全車両、コラムシャフトのボルトとナットを点検する。緩みが確認された場合は、ステアリングコラムとコラムシャフトおよびボルト／ナットを新品に交換し、規定トルクで締め付けをする。

注： [ ] は必要に応じて交換する部品を示す。

識別：電動ステアリングモータカバーの上辺中央部に黄色ペイントを塗布する。
