## 改善箇所説明図

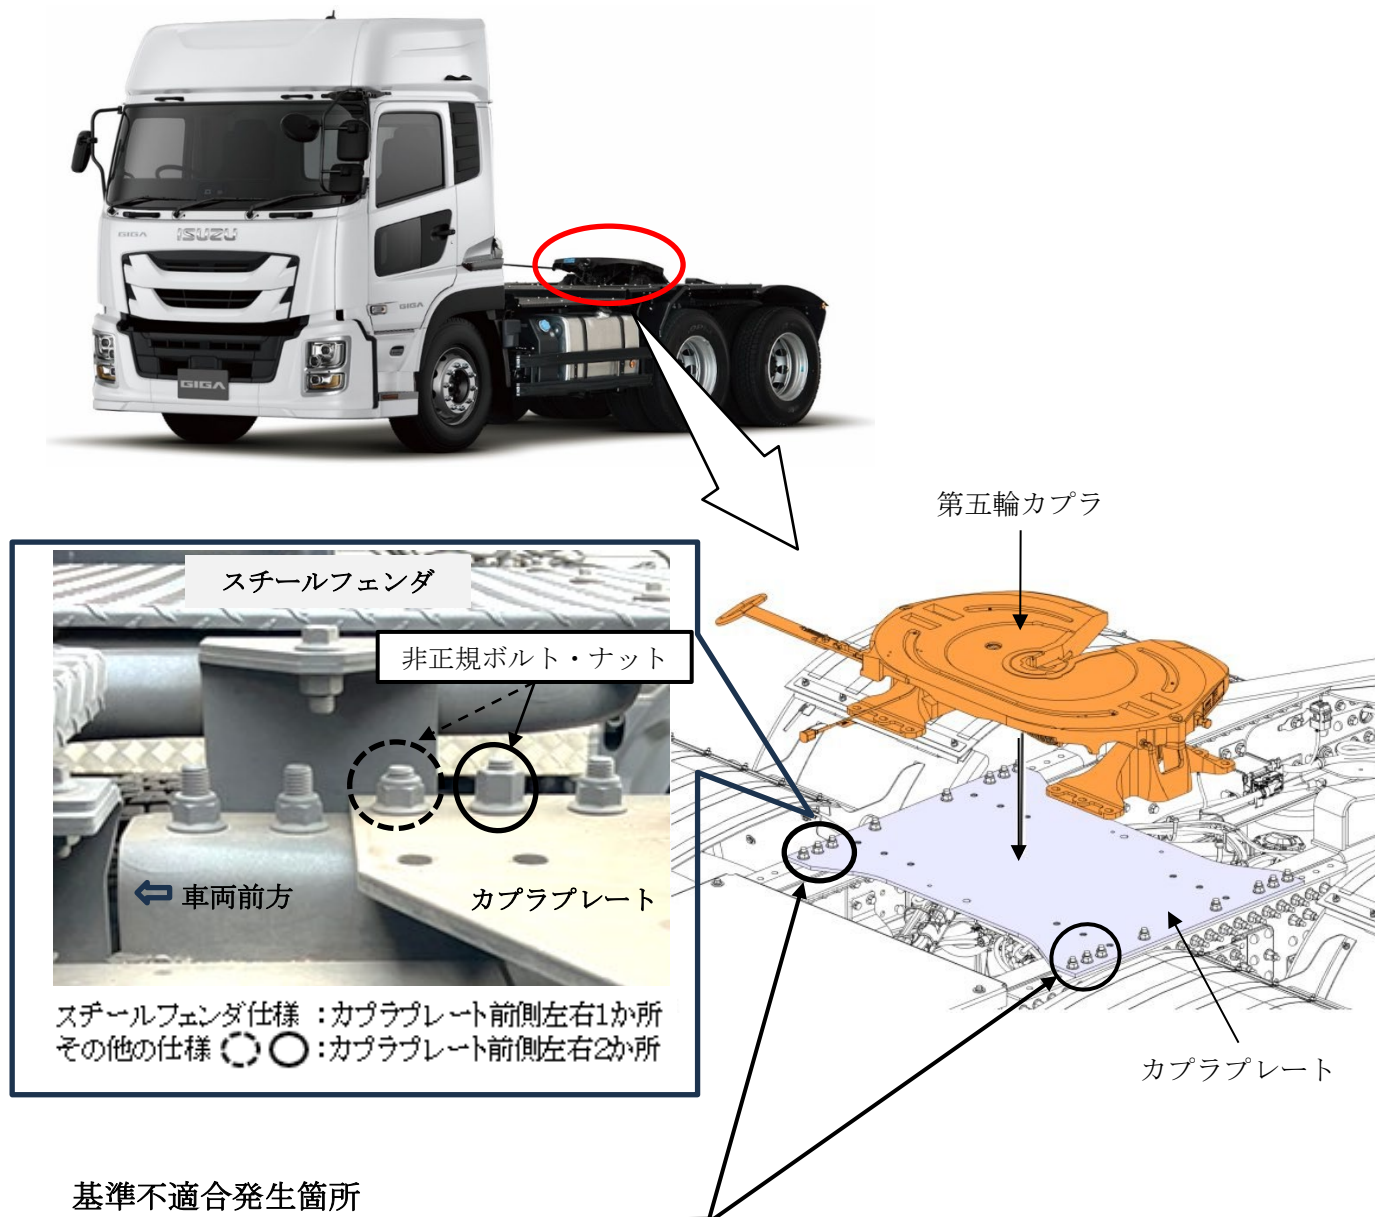
重量物輸送用トラクタにおいて、第五輪カプラを載せるカプラプレートの取付け工程が不適切なため、当該プレートの左右前側が非正規のボルト・ナットで締結されているものがある。そのため、そのままの状態で使用を続けると、ボルト・ナットが緩み、最悪の場合、走行中に脱落し、他の交通の妨げとなるおそれがある。

全車両、第五輪カプラプレートの左右前側（最大4か所）のボルト・ナットを正規品に交換する。

識別 : ロックナットに黄色ペイントを塗布する。
