## 改善箇所説明図

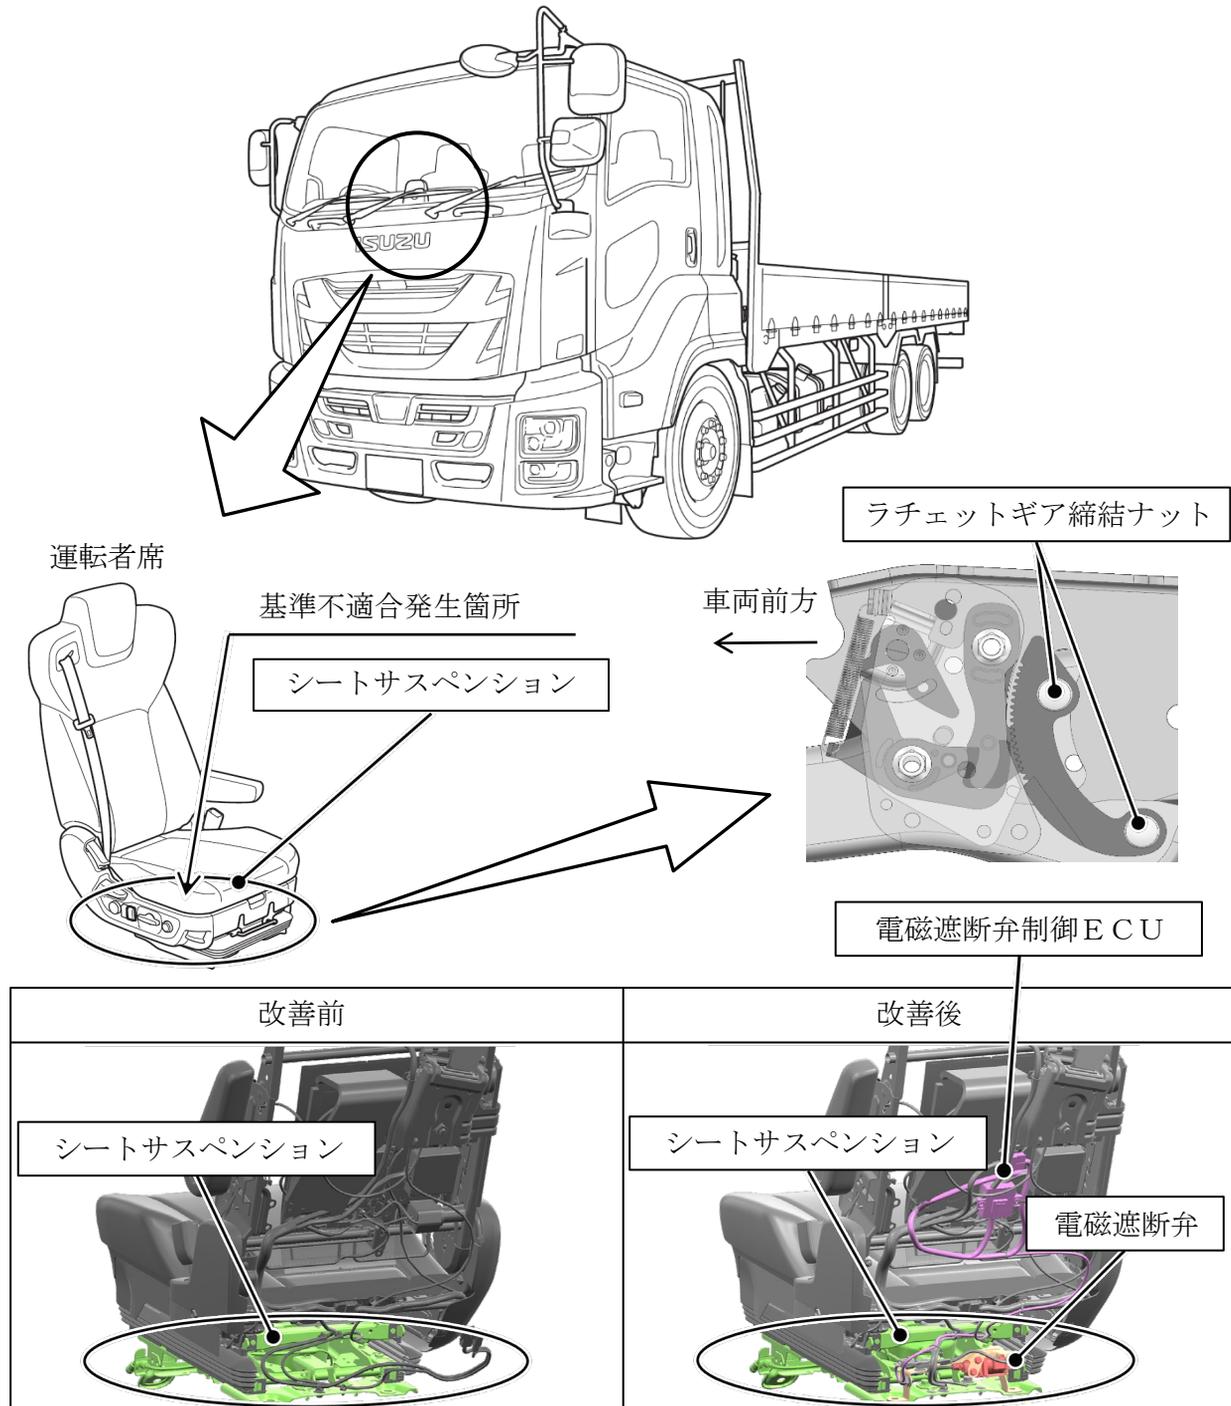
運転者席において、シートサスペンションの設計検討が不十分なため、バッテリー端子を外した状態でシートの上昇操作を行った場合、サスペンションがロックされたまま解除されなくなり、座面高さの調整ができなくなることがある。そのため、そのまま使用を続けると、車両走行振動等により、意図せずサスペンションロックが解除されて座面が上昇し、サスペンションロックが機能しなくなるおそれがある。

全車両、運転者席シートのエア回路に電磁遮断弁および電磁遮断弁制御ECUを追加するとともに、ラチェットギア締結部のナットを新品に交換し、緩み止め剤を塗布する。なお、サスペンションロック機能を点検し、機能に問題がある場合はシートサスペンション一式を対策品に交換する。

識別 : 助手席側ドア開口部のシリアルナンバープレート右上に、識別シール (水色) を貼付する。
