## 改善箇所説明図

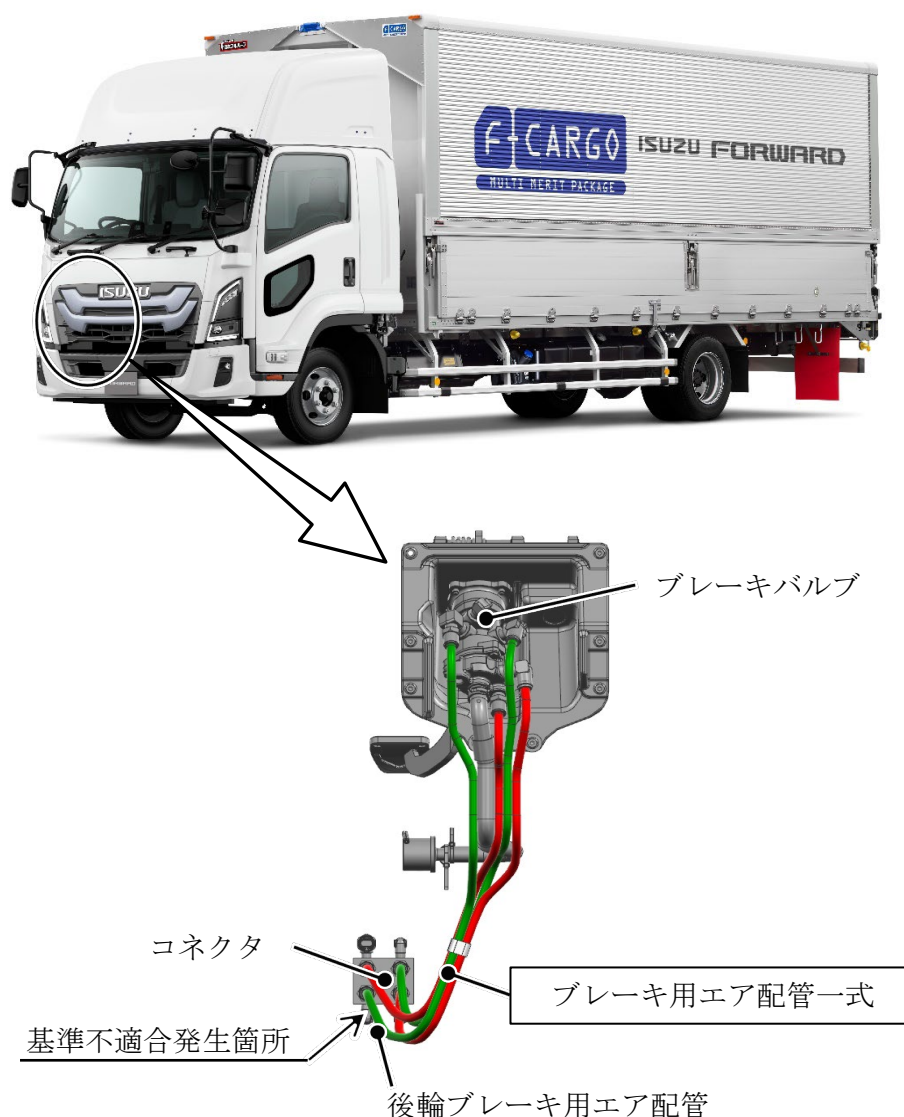
制動装置において、ブレーキバルブとコネクタの搭載位置が左右にオフセットしていることに加え、後輪ブレーキ用エア配管（ナイロンチューブ）の形状が不適切なため、キャブの揺動によりナイロンチューブがコネクタから抜けることがある。そのため、後輪ブレーキへのエアの供給が絶たれ、後輪ブレーキが効かなくなるおそれがある。

全車両、ブレーキ用エア配管一式を対策品に交換する。

識別：助手席側ドア開口部のドアストライカ右下に、識別シール（赤色）を貼付する。
